Cr terios de indeniza es

CONCREFORM

Orienta es para clientes

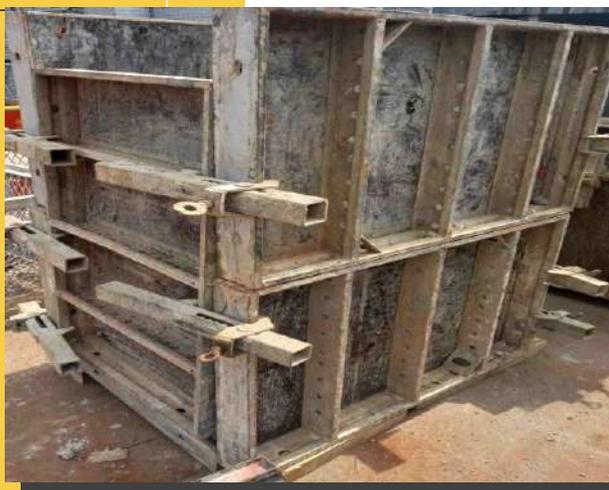
Painel Concreform

painéis montados com grampos

Necessidade de trabalho extra para desmontagem.

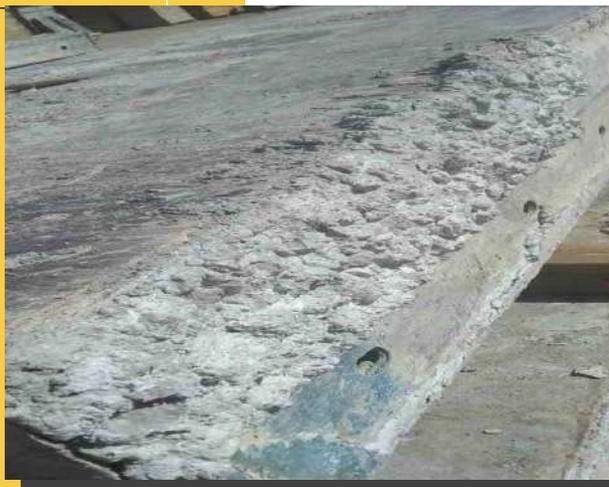
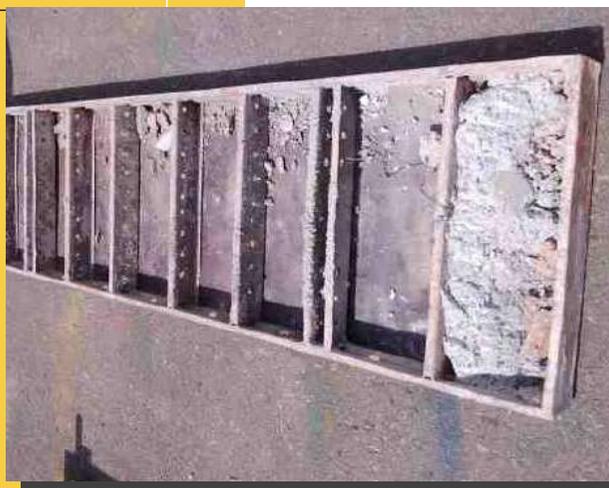
Painel Concreform

excesso de concreto

Necessidade de trabalho extra para limpeza das peças.

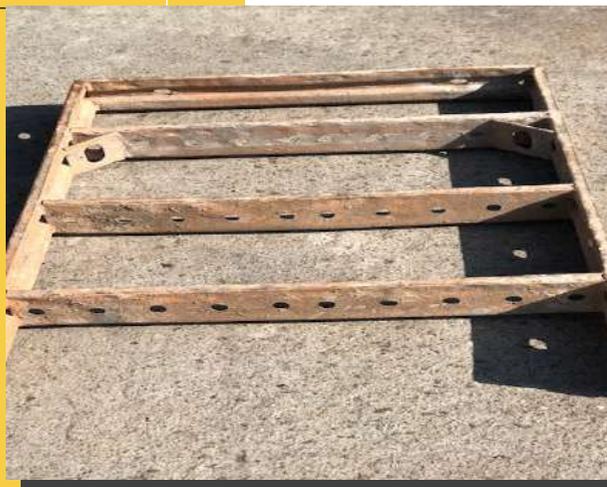
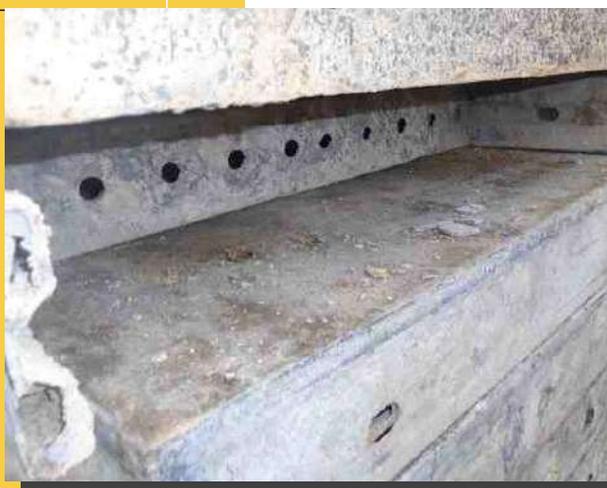
Painel Concreform painel sem cabeça

Necessidade de trabalho extra para solda e reposição.

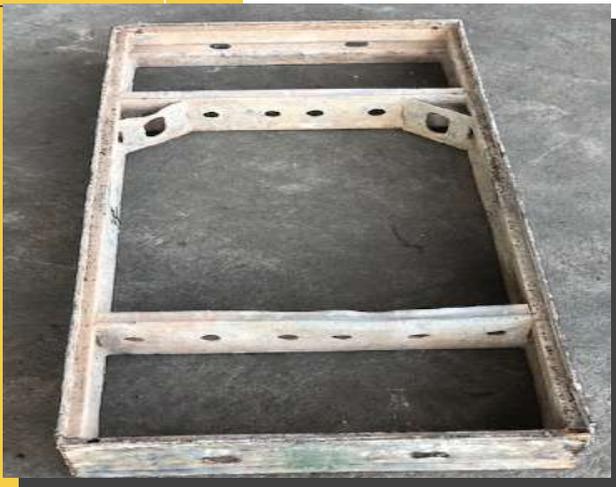
Painel Concreform painel sem costela

Necessidade de trabalho extra para solda e reposição.

Se há mais de uma costela faltando ou danificada que precise ser trocada, considerar a tabela abaixo para classificação.

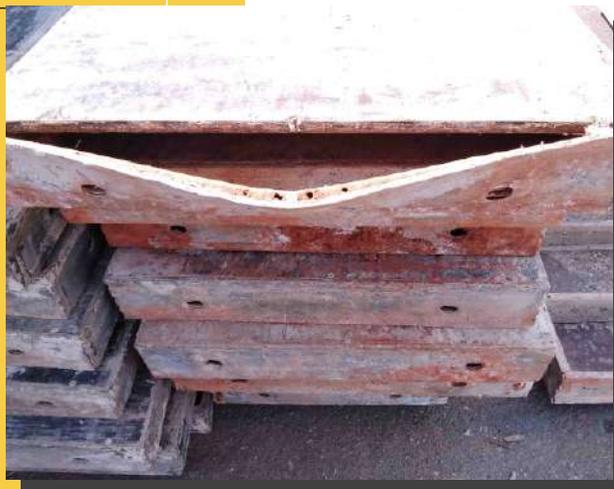
Painel Concreform cabeça gravemente amassada

Necessidade de trabalho extra para solda e reposição.

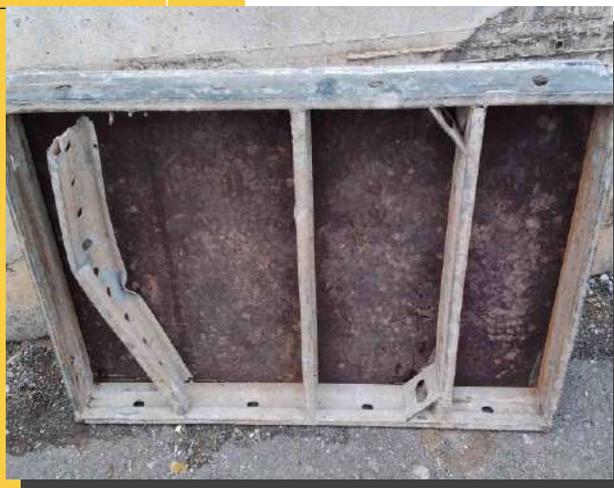
costela gravemente amassada

Necessidade de trabalho extra para solda e reposição.

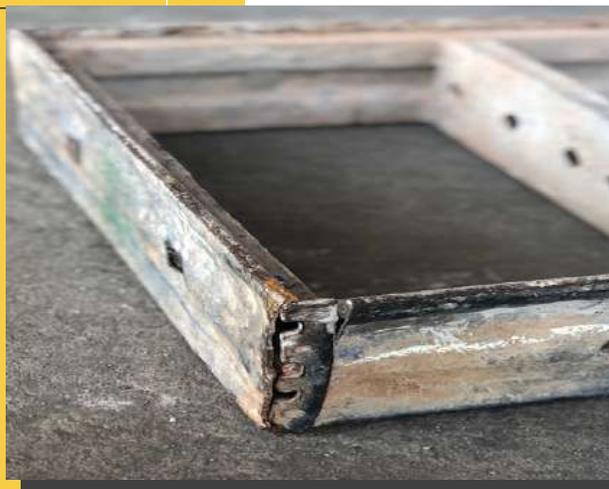
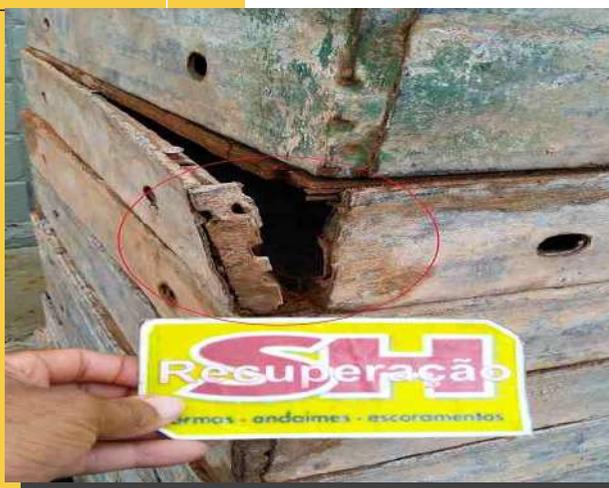
Painel Concreform trinca no ponto de solda

Necessidade de trabalho extra para solda.

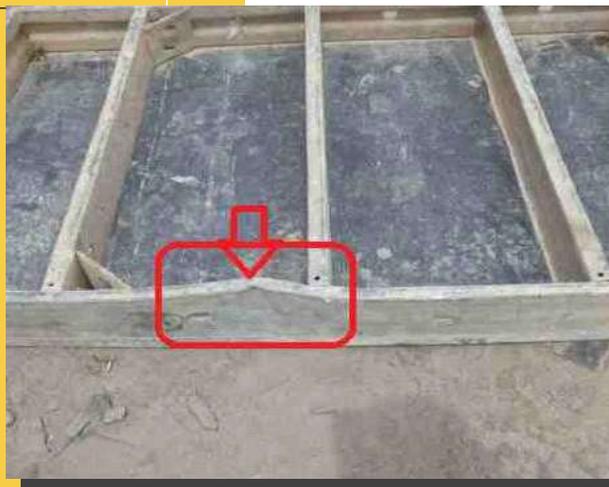
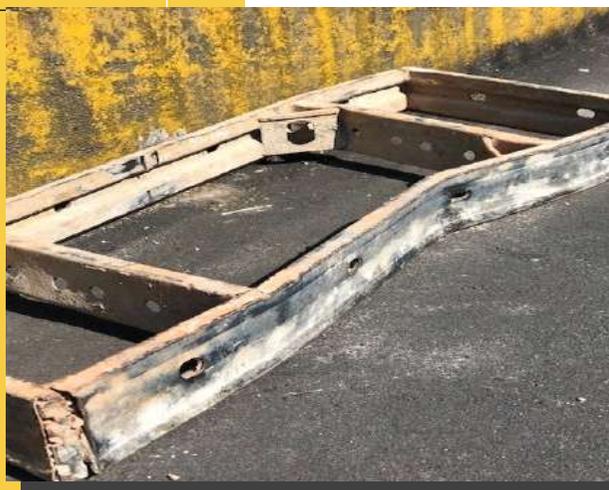
Painel Concreform lateral gravemente amassada

Uma vez nesse estado, não há a possibilidade de recuperação.

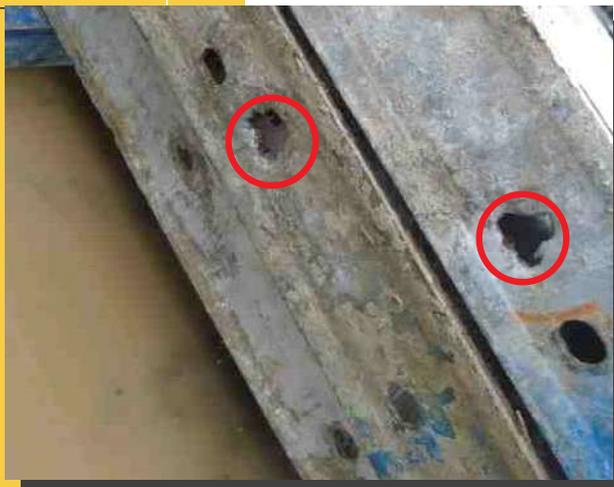
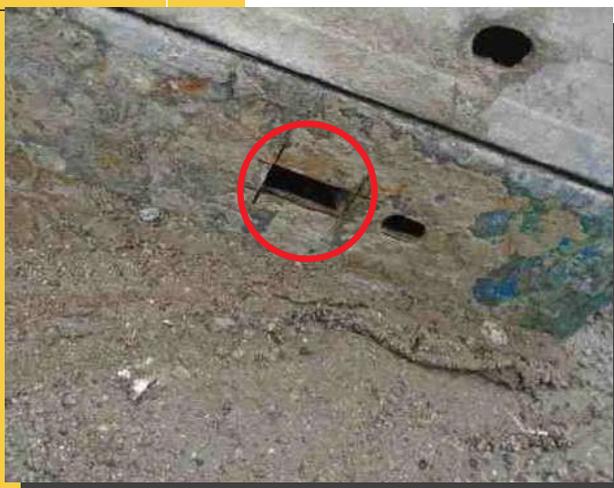
Painel Concreform lateral danificada

Uma vez nesse estado, não há a possibilidade de recuperação.

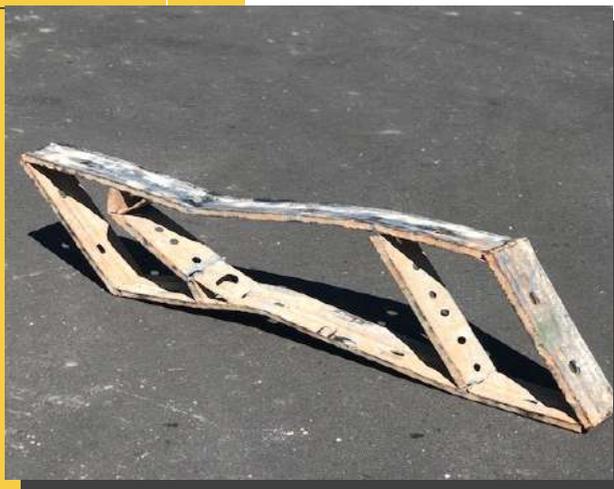
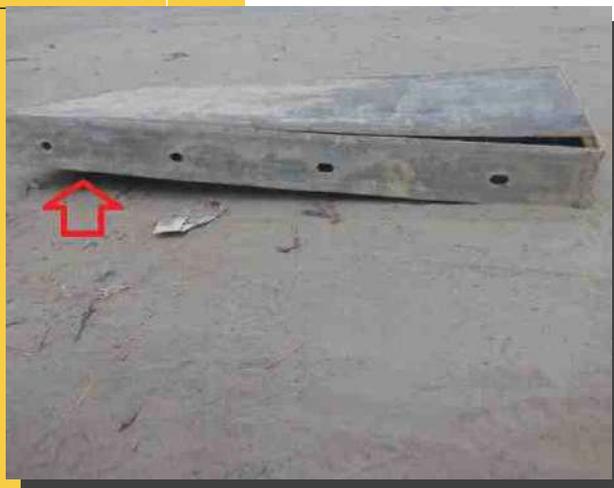
Painel Concreform

painel gravemente empenado

Uma vez nesse estado, não há a possibilidade de recuperação.

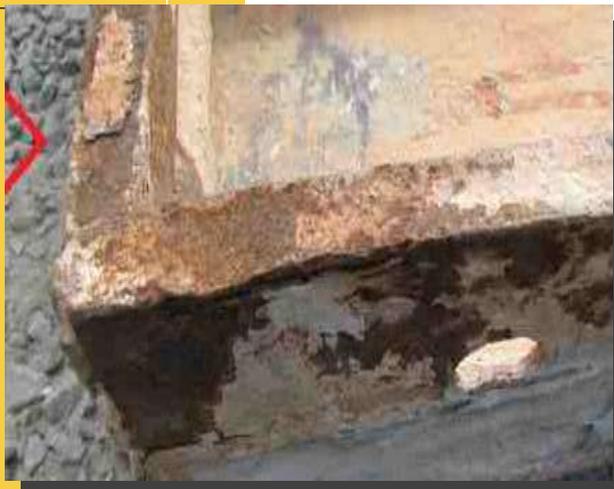
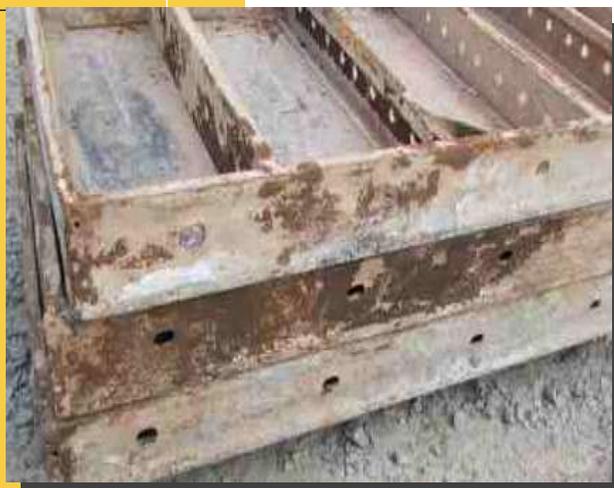
Painel Concreform oxidação

Uma vez nesse estado, não há a possibilidade de recuperação.

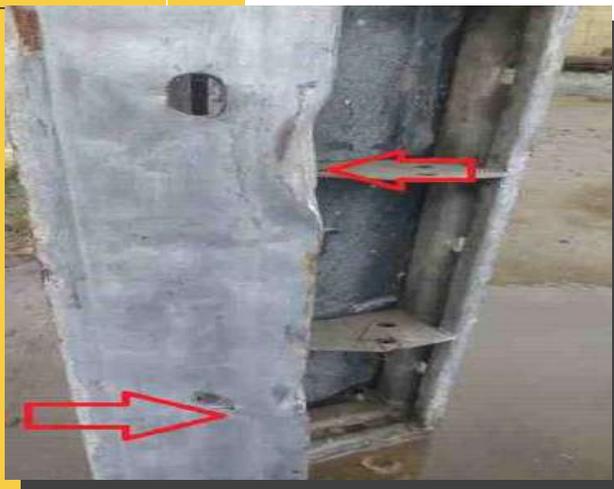
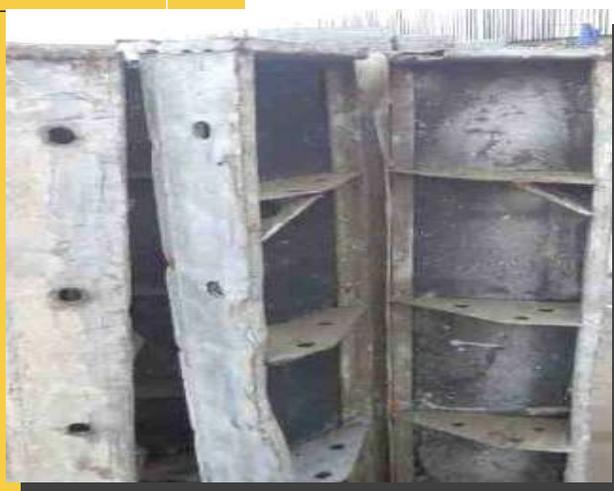
Canto Interno lateral gravemente amassada

Uma vez nesse estado, não há a possibilidade de recuperação.

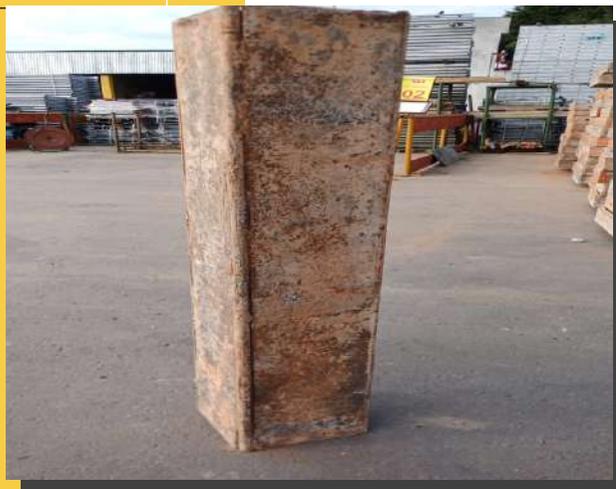
Canto Interno Articulado com trinca

Uma vez nesse estado, não há a possibilidade de recuperação.

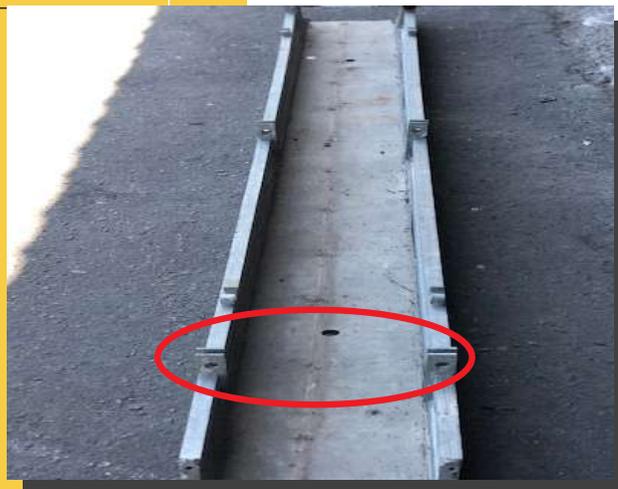
Painel CF Circular sem esticador

Necessidade de reposição de novo esticador e parafuso.

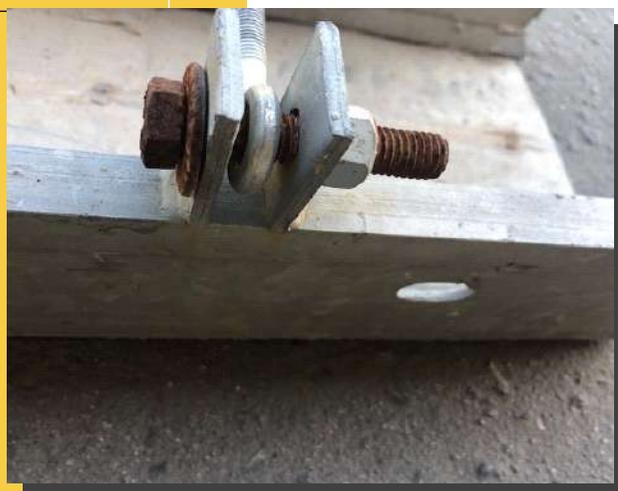
parafuso danificado

Necessidade de reposição de novo parafuso.

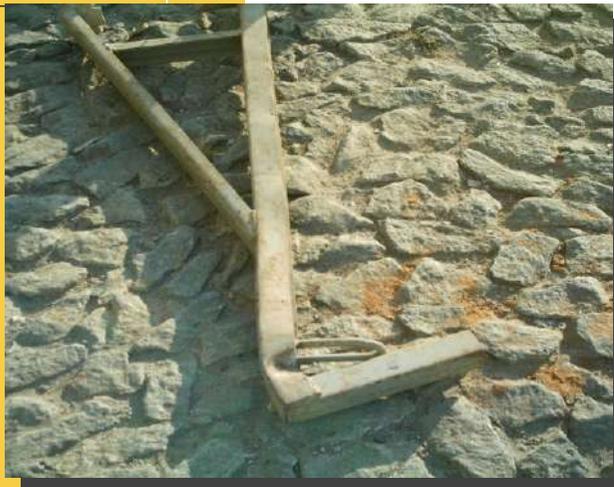
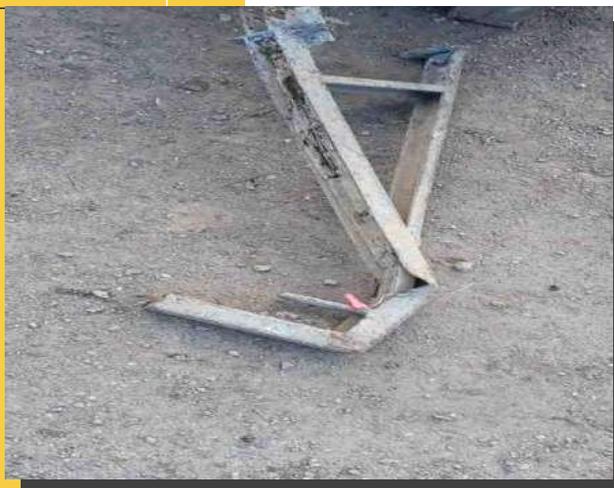
Console de Trabalho CF gravemente amassado

Uma vez nesse estado, não há a possibilidade de recuperação.

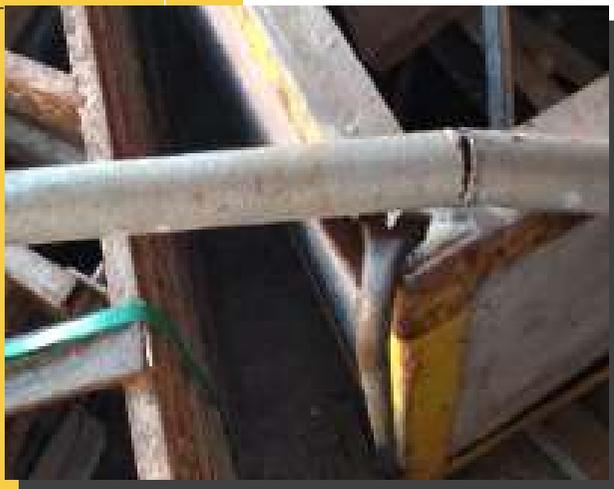
Aprumador CF cortado

Uma vez nesse estado, não há a possibilidade de recuperação.

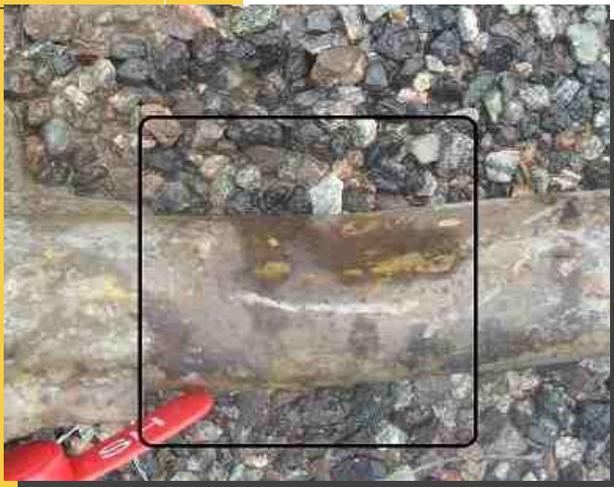
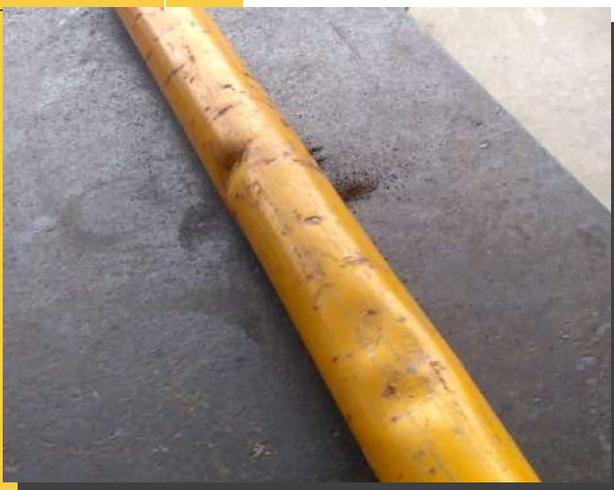
Aprumador CF gravemente amassado

Uma vez nesse estado, não há a possibilidade de recuperação.

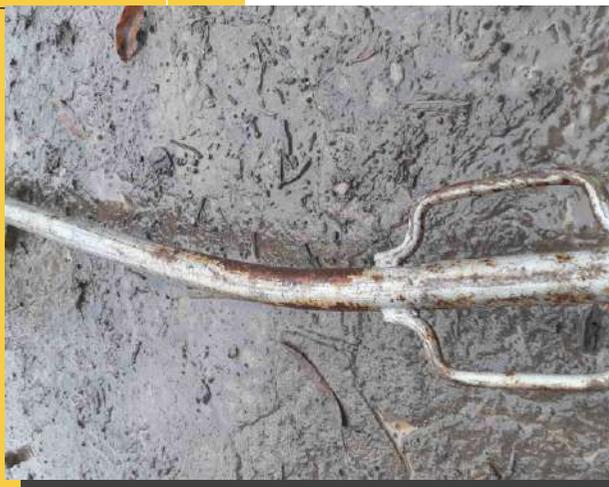
Aprumador CF gravemente empenado

Uma vez nesse estado, não há a possibilidade de recuperação.

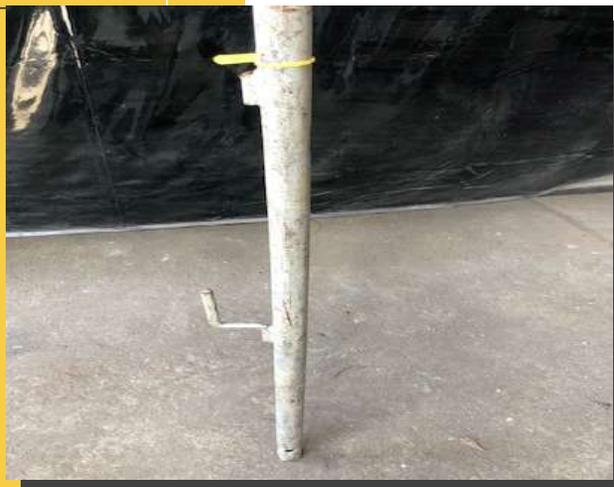
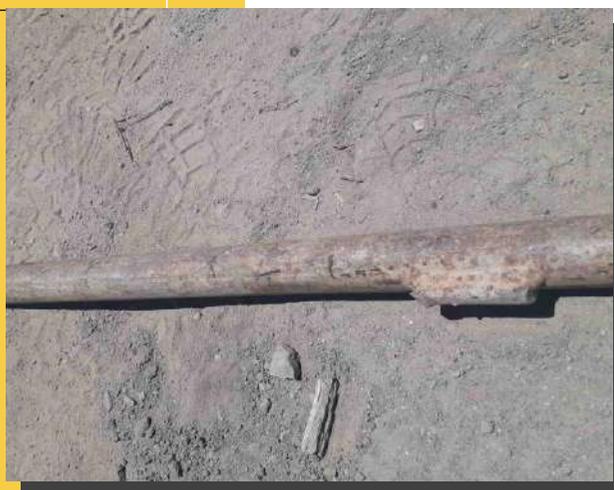
Poste Guarda-Corpo Laje gancho quebrado

Necessidade de trabalho extra para solda e reposição.

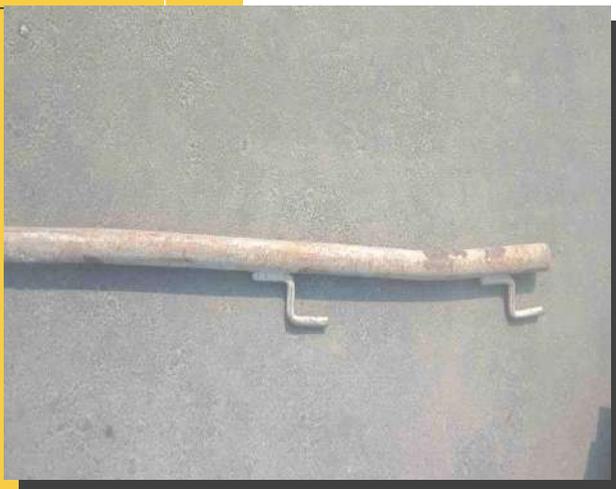
Poste Guarda-Corpo Laje levemente empenado

Necessidade de trabalho extra para desempenho.

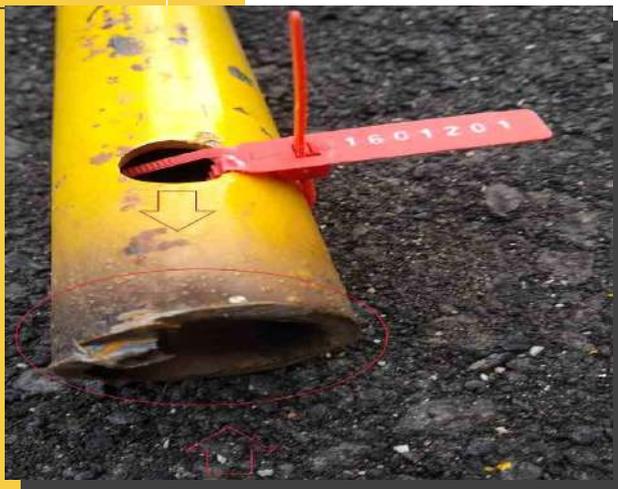
Poste Guarda-Corpo Laje cortado

Uma vez nesse estado, não há a possibilidade de recuperação.

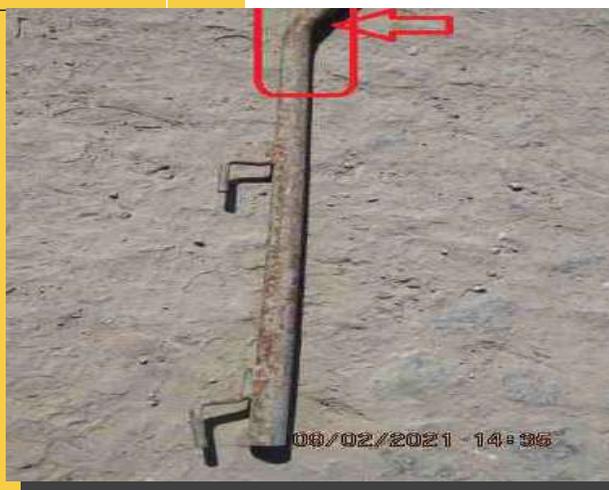
Poste Guarda-Corpo Laje gravemente empenado

Uma vez nesse estado, não há a possibilidade de recuperação.

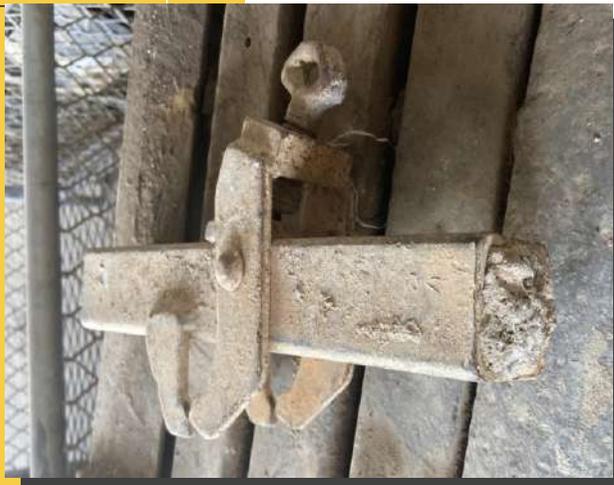
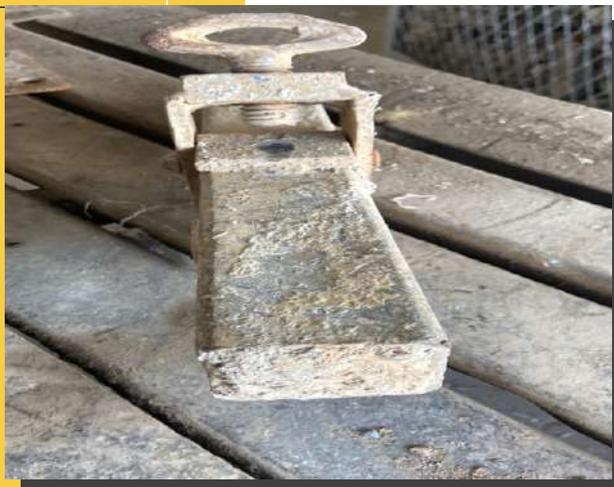
Grampos CF

obstrução por concreto

Necessidade de trabalho extra para limpeza das peças.

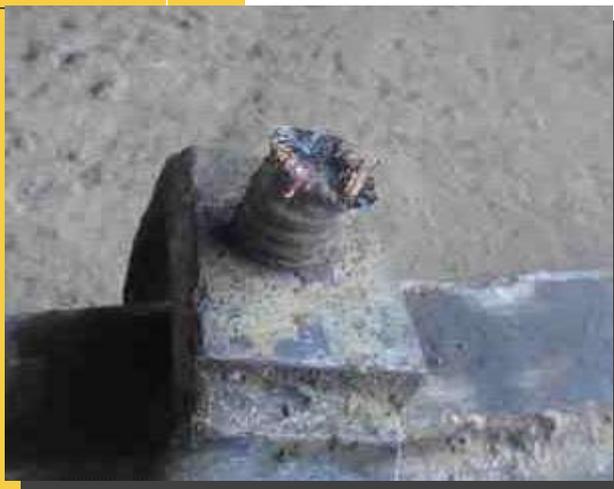
Grampos CF parafuso da garra danificado

Necessidade de reposição de um novo parafuso.

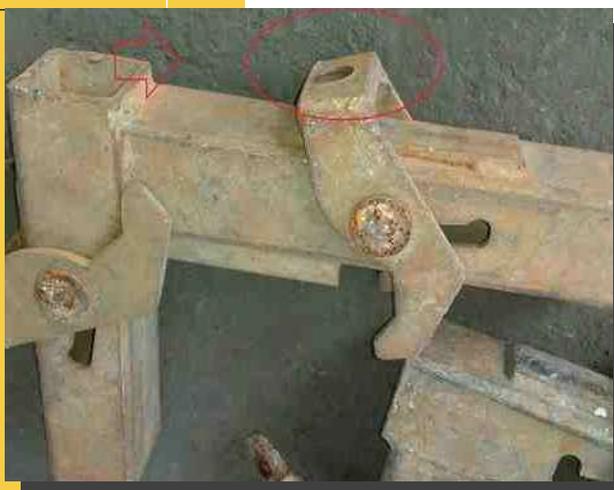
faltando
parafuso da garra

Necessidade de reposição de um novo parafuso.

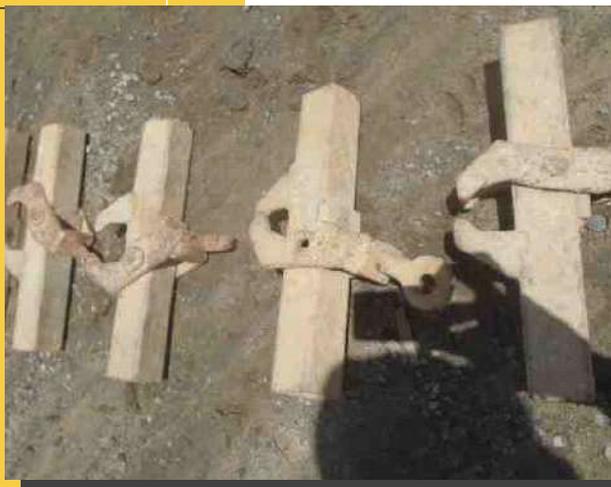
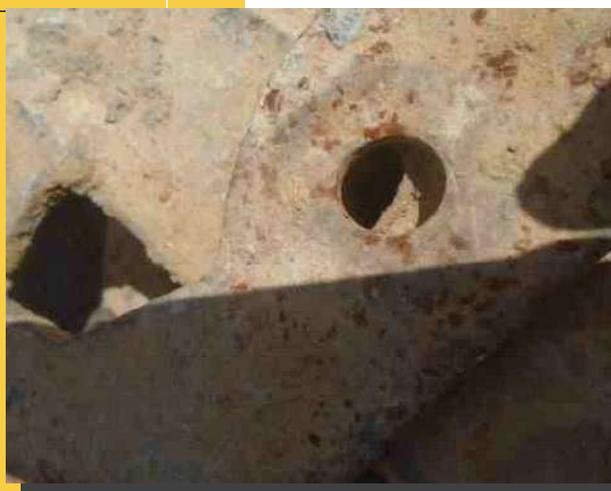
Grampos CF faltando pino da garra

Necessidade de trabalho extra para solda e reposição.

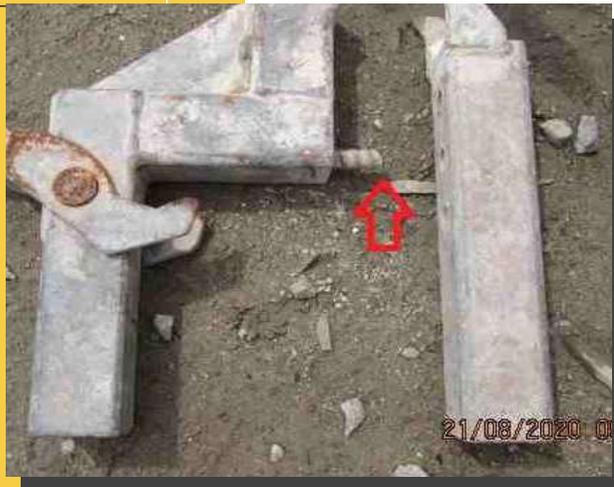
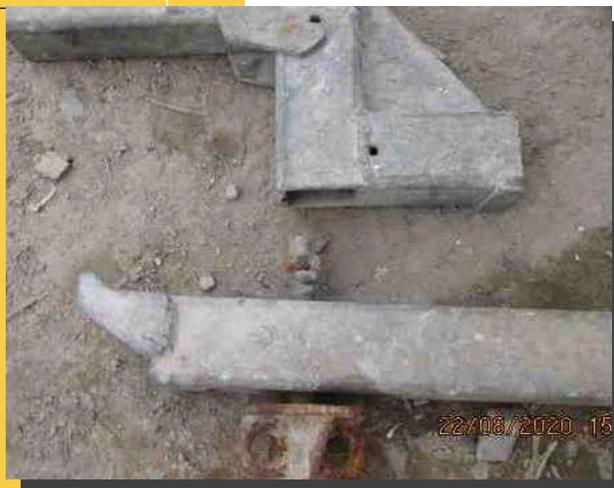
Grampos CF

grampo pilar separado

Necessidade de trabalho extra para solda e reposição da barra.

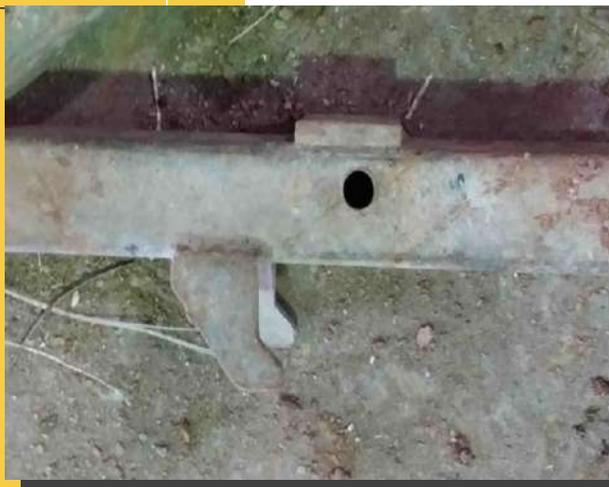
Grampos CF

garra faltando

Falta de componente ou parte sem viabilidade de reposição.

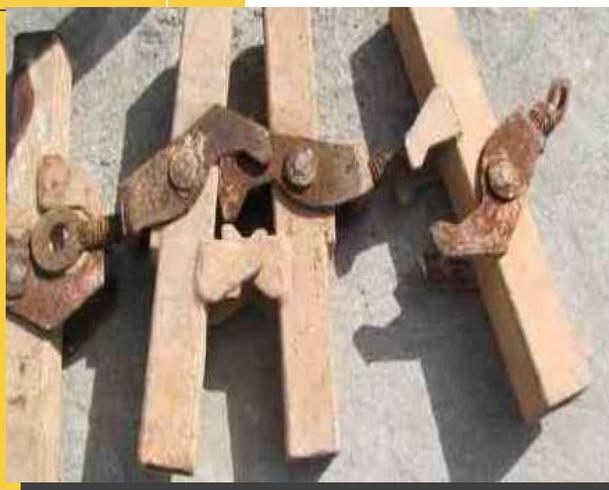
garra em oxidação avançada

Falta de componente ou parte sem viabilidade de reposição.

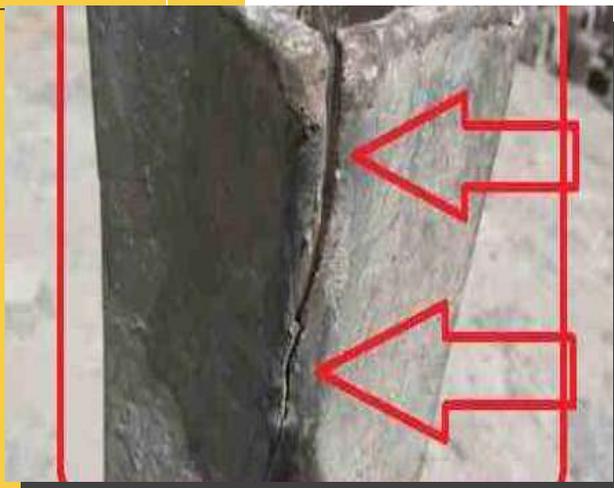
Grampos CF

corpo rachado

Uma vez nesse estado, não há a possibilidade de recuperação.

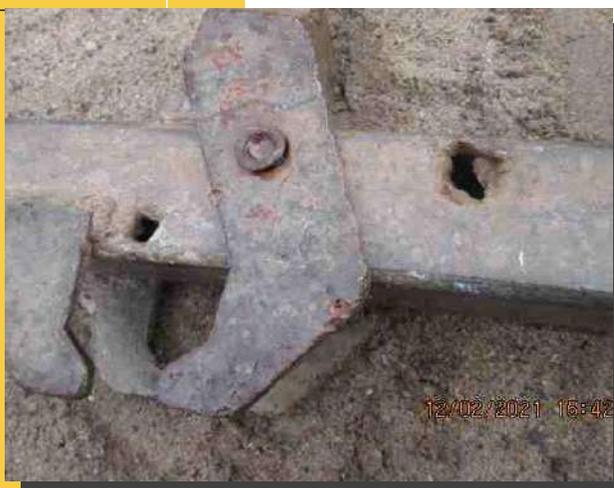
corpo danificado

Uma vez nesse estado, não há a possibilidade de recuperação.

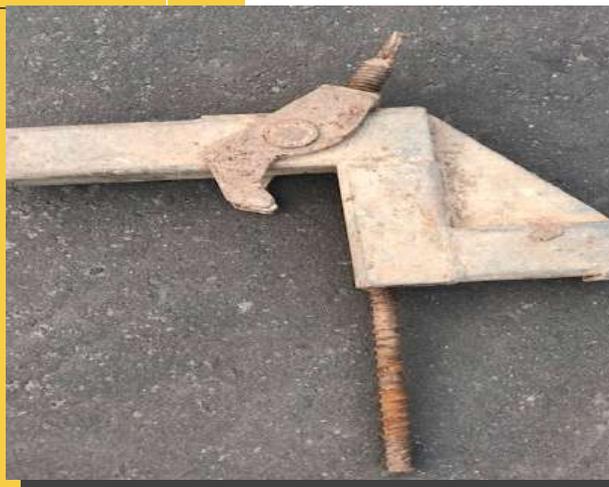
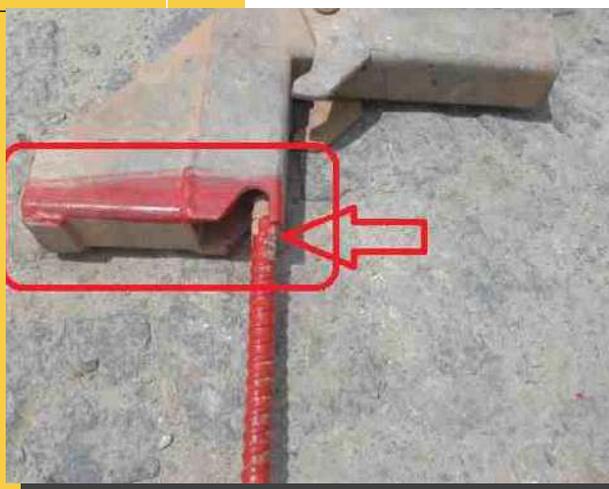
Grampos CF

grampo pilar faltando uma parte

Uma vez nesse estado, não há a possibilidade de recuperação.

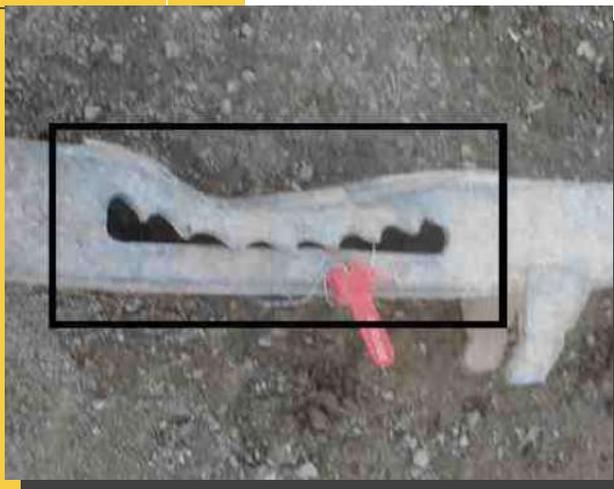
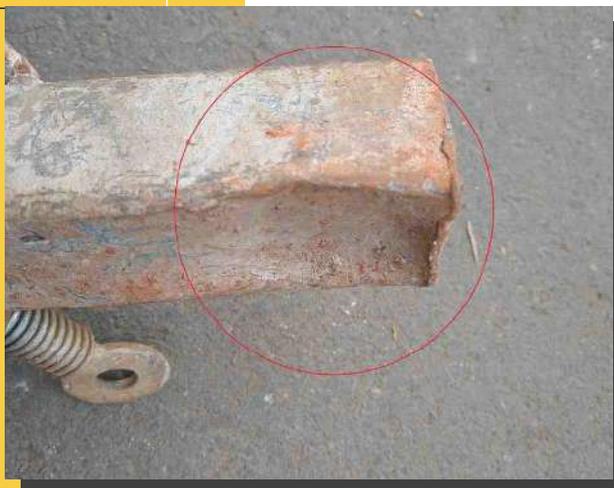
Grampos CF

grampo gravemente amassado

Uma vez nesse estado, não há a possibilidade de recuperação.

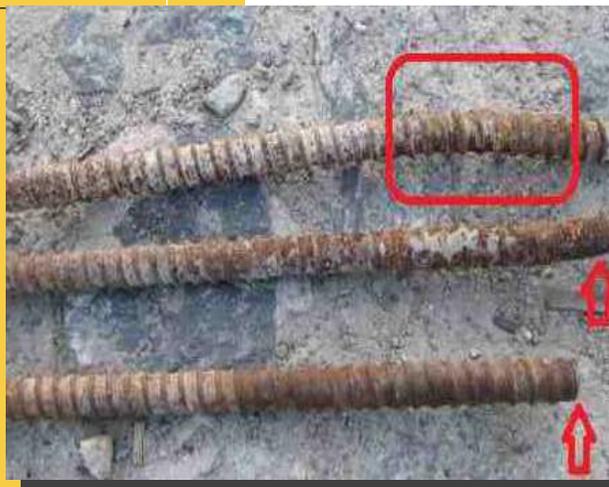
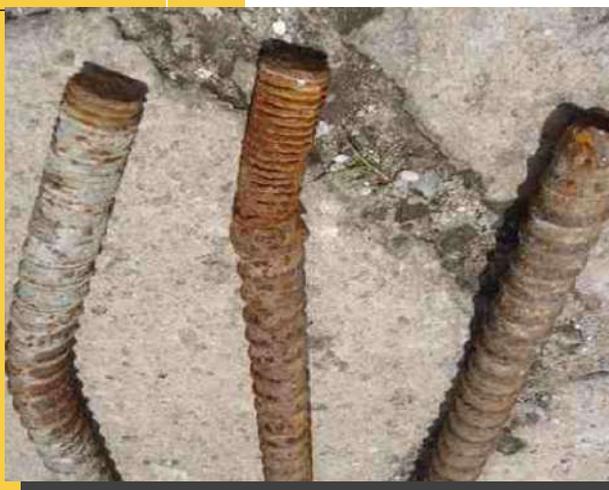
Barra p/ Cone CF

barra gravemente empenada

Uma vez nesse estado, não há a possibilidade de recuperação.

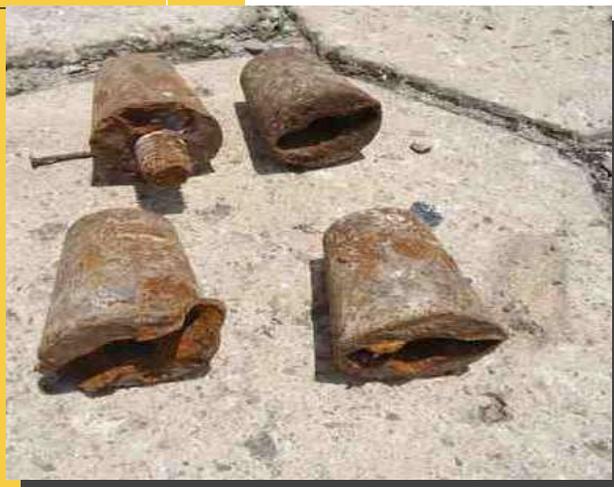
Cone CF

rasgo danificado e com
oxidação avançada

Uma vez nesse estado, não há a possibilidade de recuperação.

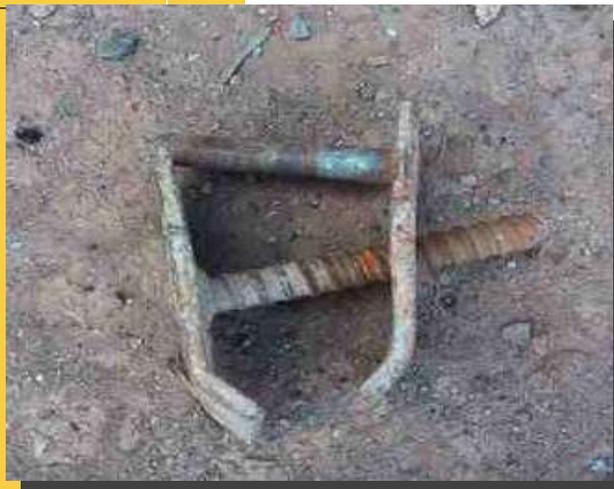
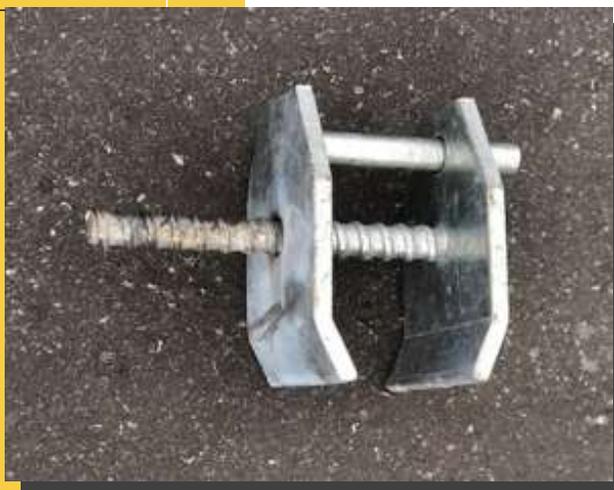
Garra CF faltando porca

falta de componente ou parte sem viabilidade de reposição.

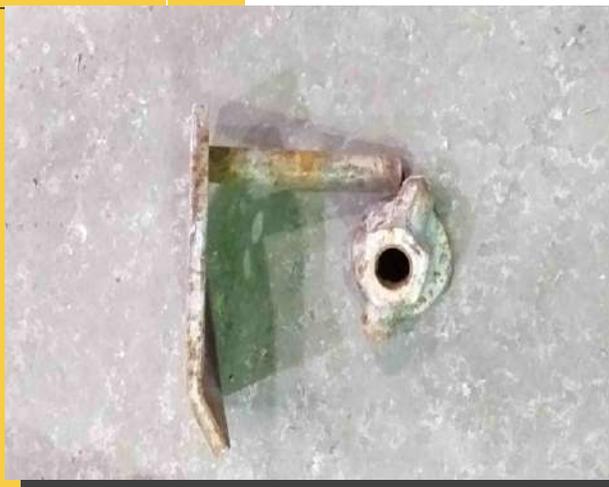
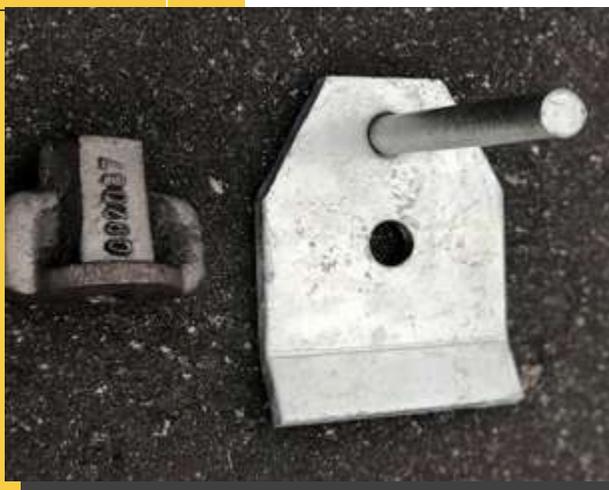
Garra CF

faltando barra roscada

falta de componente ou parte sem viabilidade de reposição.

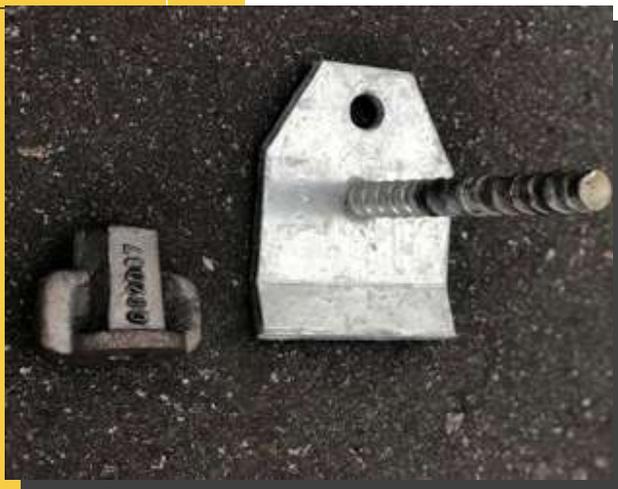
Garra CF faltando barra lisa

É possível recuperar, mas não compensa.

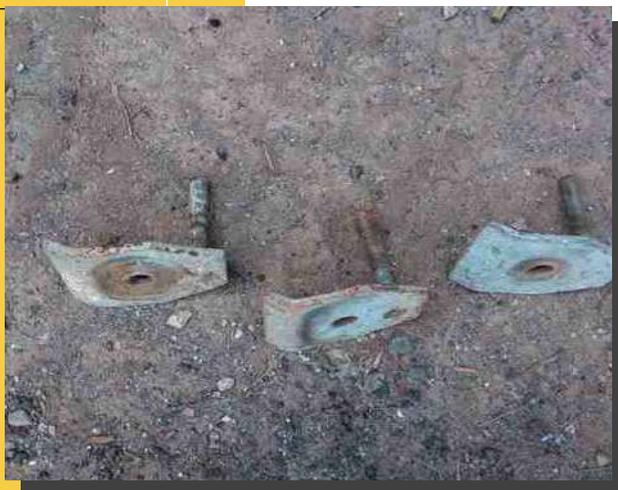
faltando barra roscada e porca

É possível recuperar, mas não compensa.
