Critérios de indenizações

TEKKO

Orientações para clientes

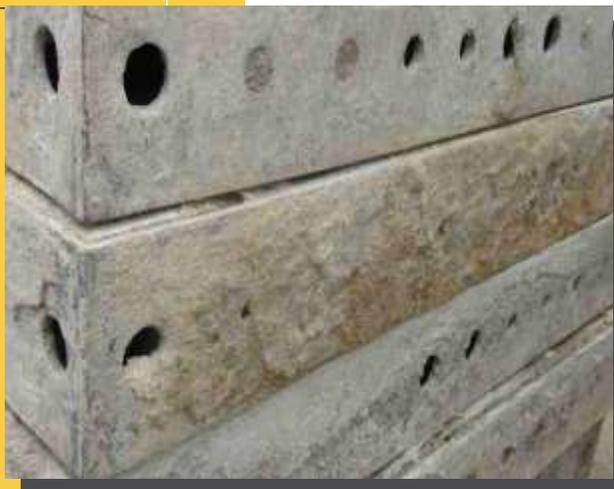
excesso de concreto

Necessidade de trabalho extra para limpeza.

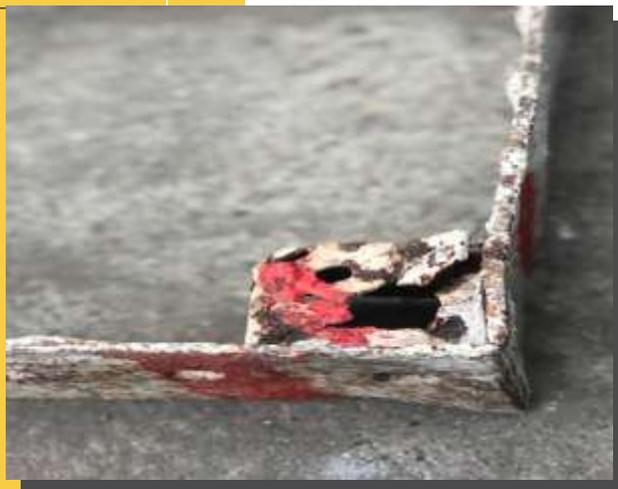
caixa
danificada

trinca
na solda

Necessidade de trabalho extra para solda e reposição.

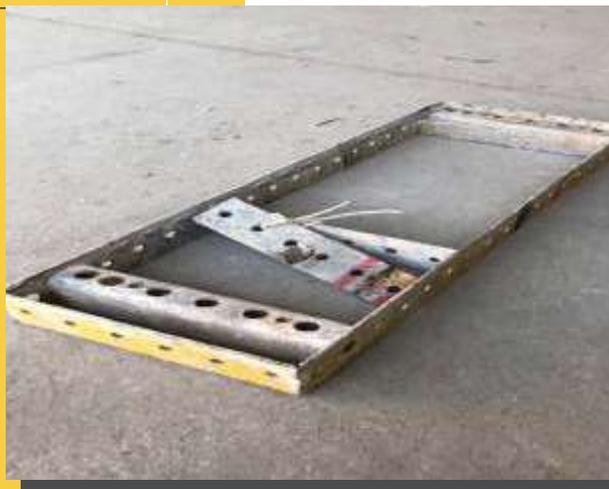
costela
quebrada

Necessidade de trabalho extra para realização da solda.

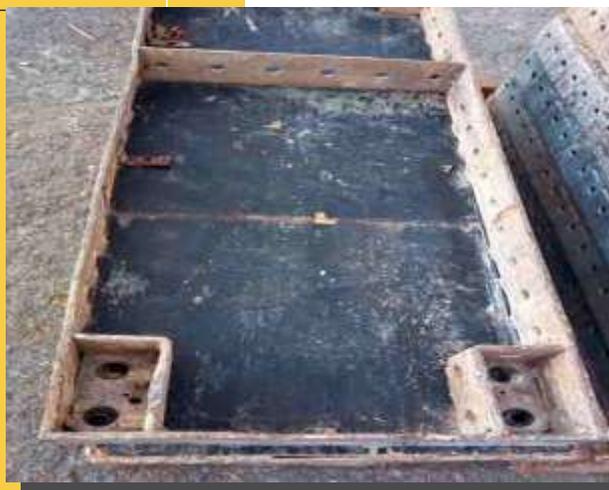
costela faltando

Necessidade de trabalho extra para realização da solda e reposição.

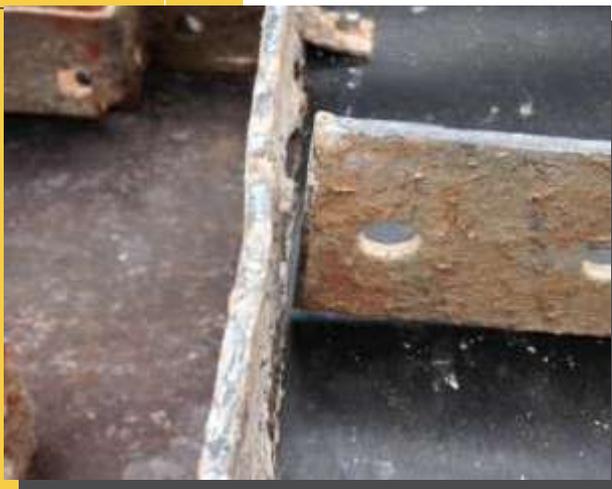
Painéis Tekko trincado no ponto de solda

Necessidade de trabalho extra para realização da solda.

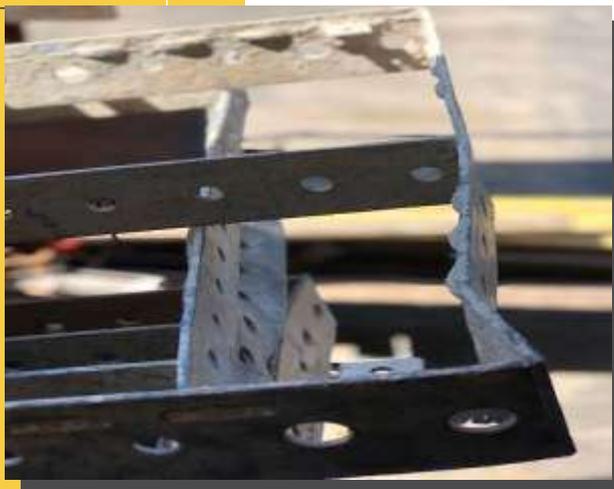
Painéis Tekko cabeça gravemente amassada

Necessidade de trabalho extra para realização da solda e reposição.

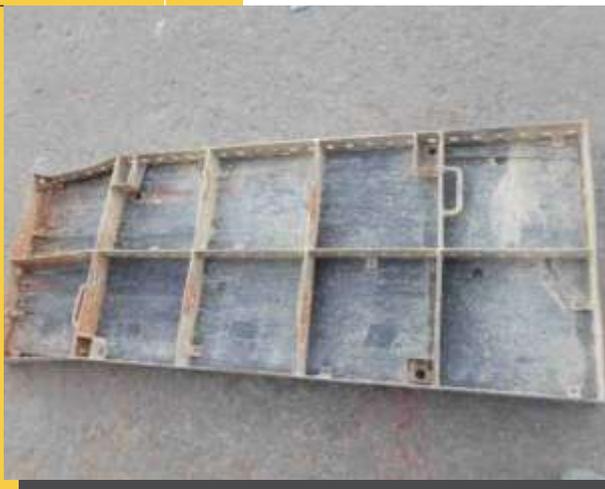
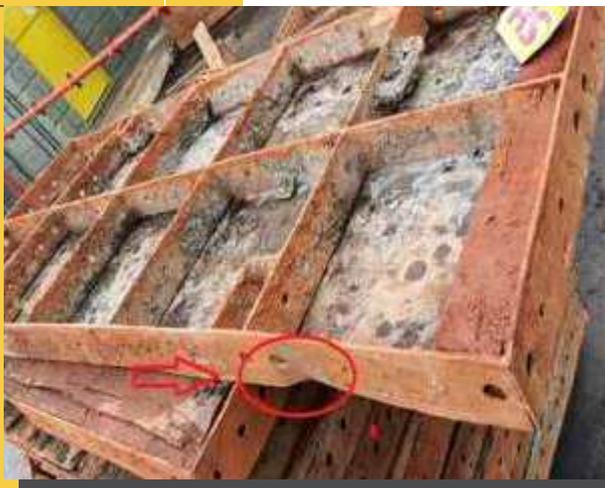
chapa lateral
gravemente amassada

Uma vez nesse estado, não há a possibilidade de recuperação.

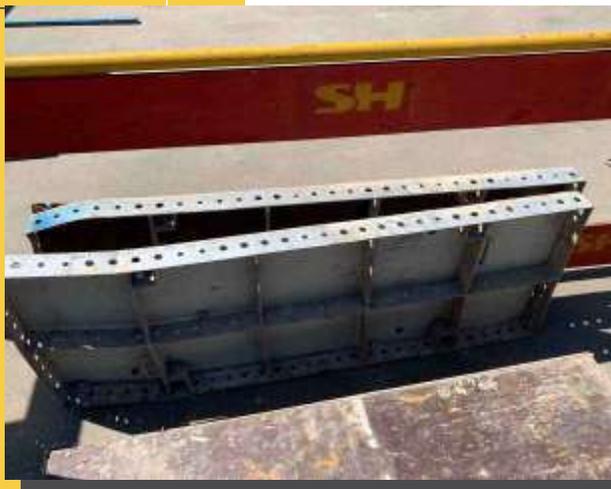
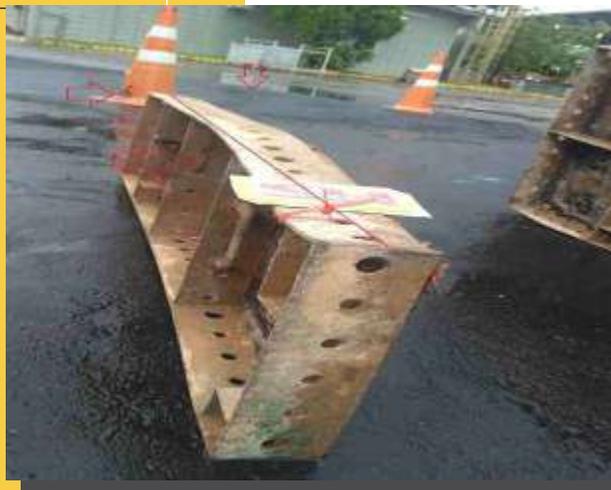
chapa lateral
gravemente empenada

Uma vez nesse estado, não há a possibilidade de recuperação.

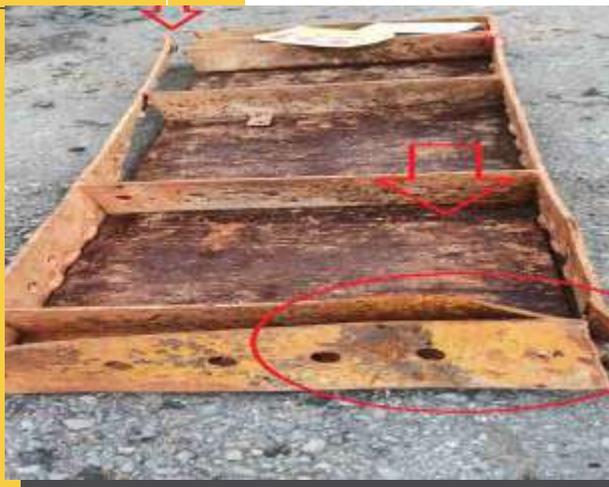
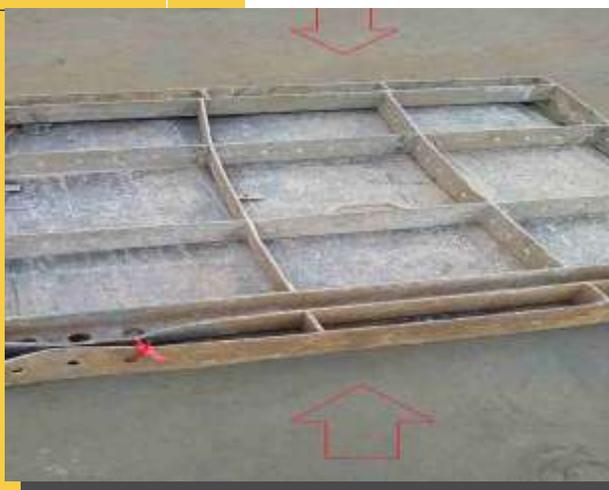
painel
danificado

Uma vez nesse estado, não há a possibilidade de recuperação.

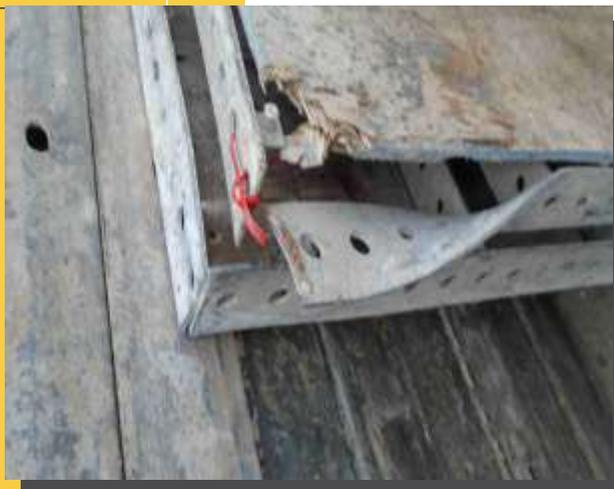
chapa
lateral torcida

Uma vez nesse estado, não há a possibilidade de recuperação.

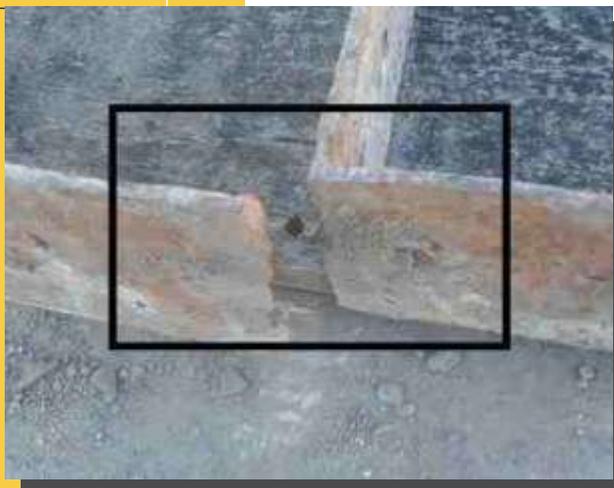
chapa lateral torcida

Uma vez nesse estado, não há a possibilidade de recuperação.

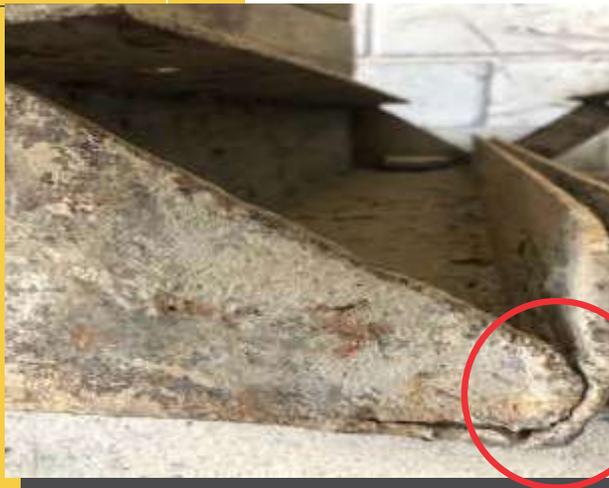
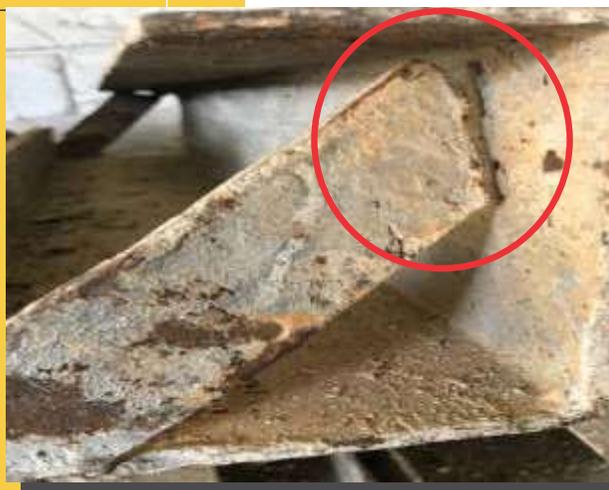
reforço com trinca

Necessidade de trabalho extra para solda.

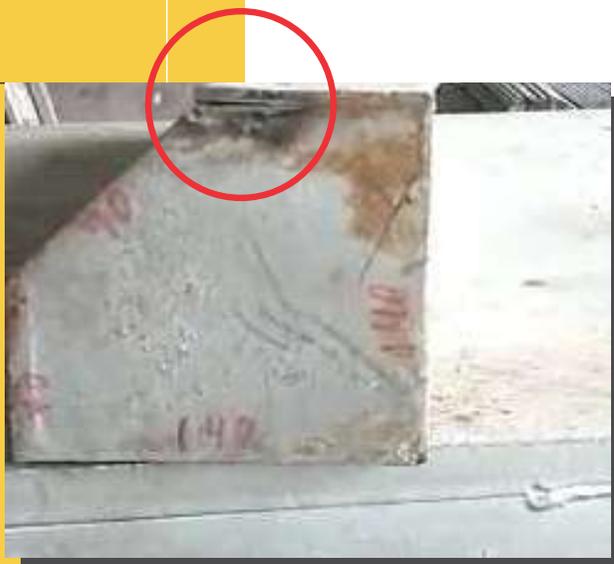
reforço com trinca

Necessidade de trabalho extra para solda.

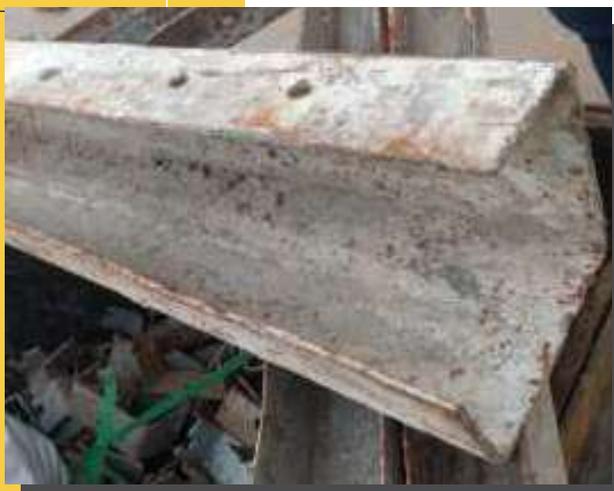
faltando
reforço

Necessidade de trabalho extra para solda e reposição do reforço.

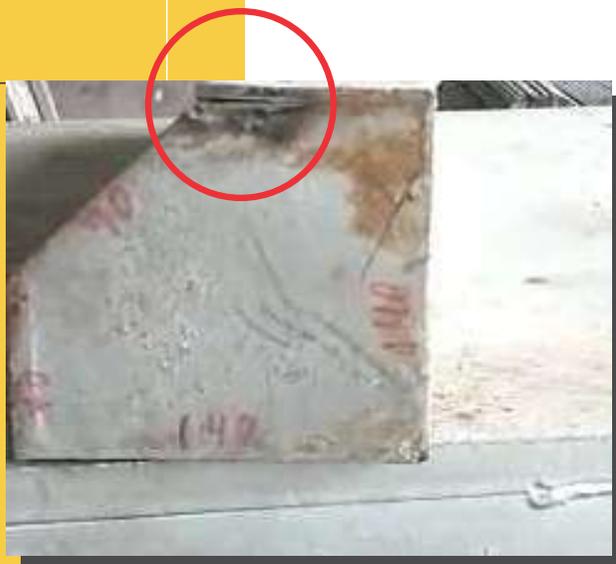
**Cantoneira
Interna Tekko**
gravemente
amassada

Uma vez nesse estado, não há a possibilidade de recuperação.

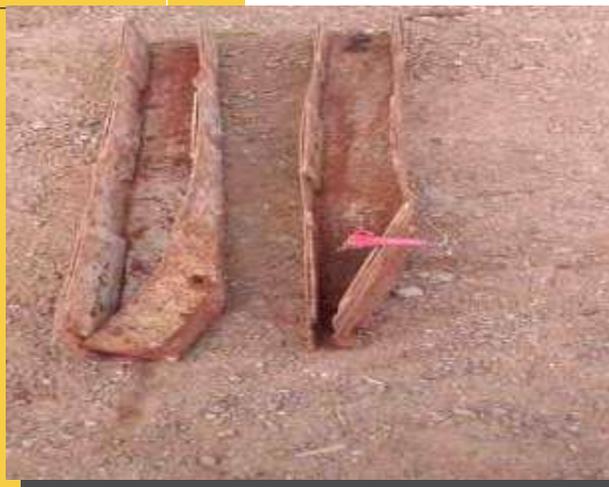
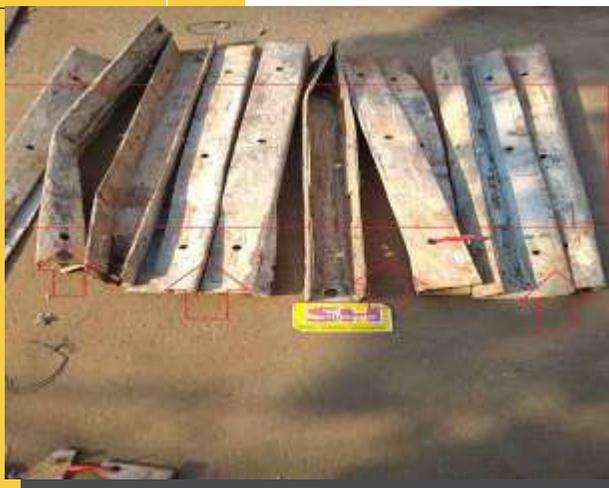
U de 90
gravemente
amassado/empenado

Uma vez nesse estado, não há a possibilidade de recuperação.

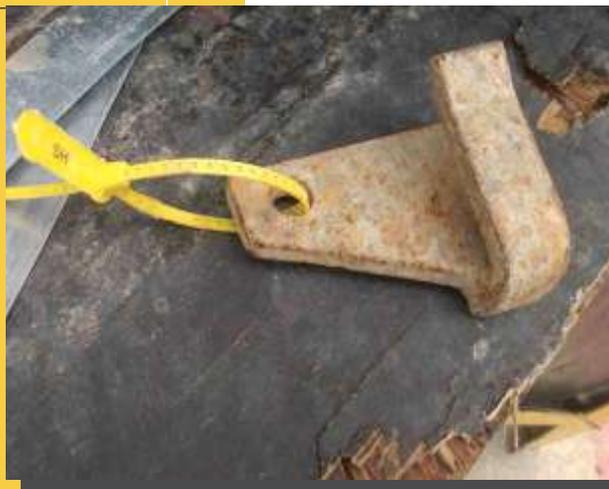
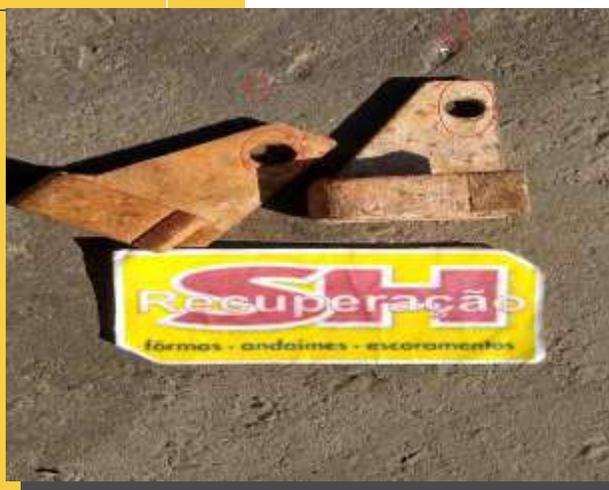
Clips Tekko sem pino

Necessidade de trabalho extra para solda e reposição do Pino.

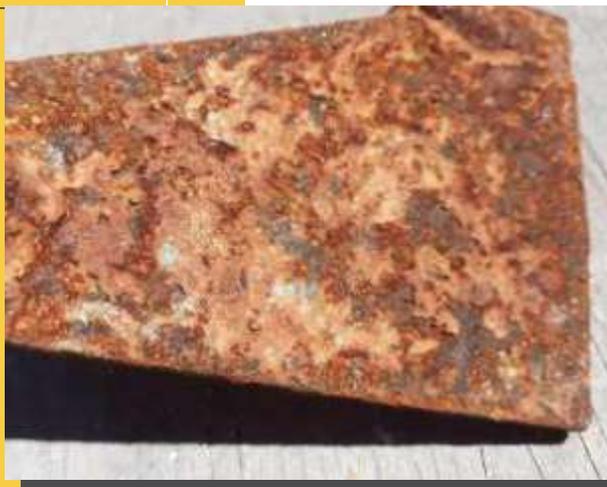
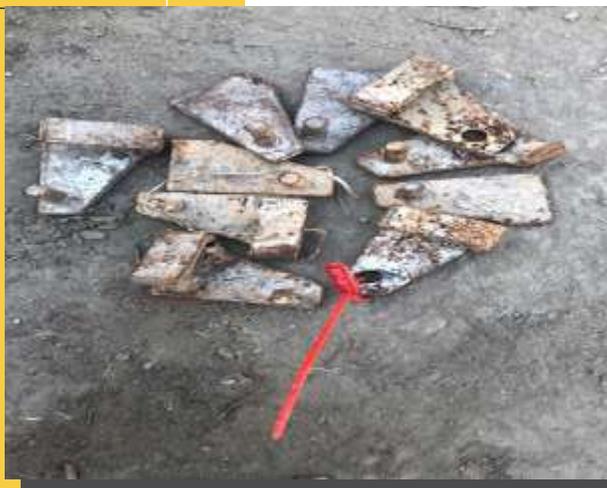
estado de
oxidação avançado

Uma vez nesse estado, não há a possibilidade de recuperação.

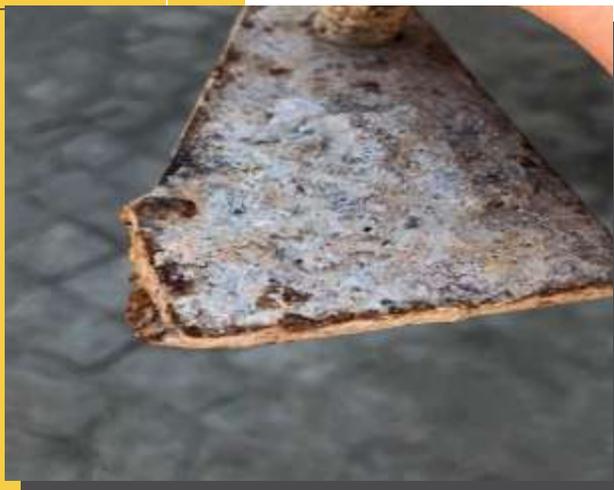
Clips Tekko quebrado

Uma vez nesse estado, não há a possibilidade de recuperação.

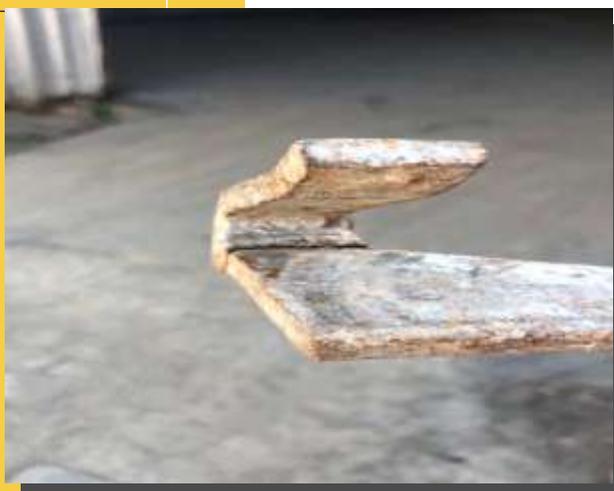
trincado

Uma vez nesse estado, não há a possibilidade de recuperação.

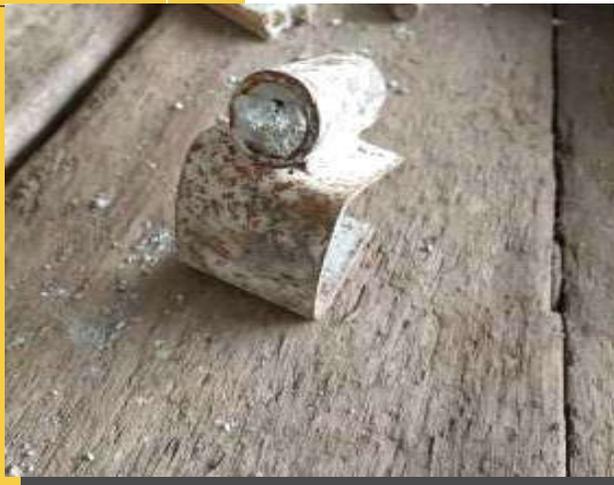
Garra para Ancoragem excesso de concreto

Necessidade de trabalho extra para limpeza.

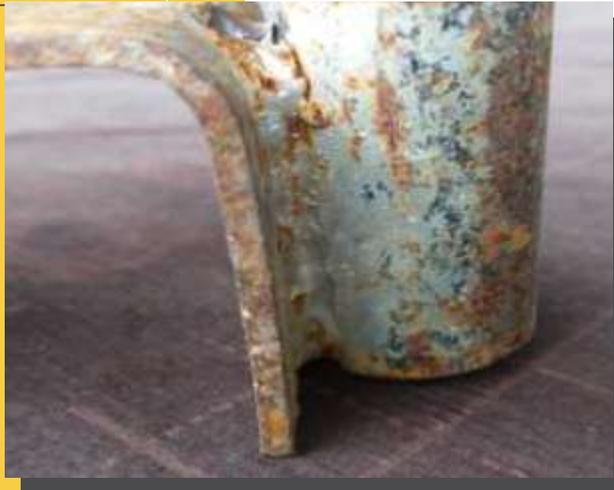
trinca no ponto de
solda do tubo

Necessidade de trabalho extra para solda.

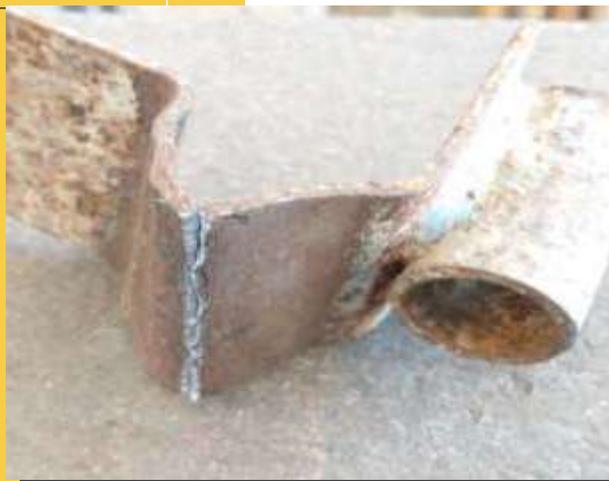
Garra para Ancoragem trinca na dobra

Uma vez nesse estado, não há a possibilidade de recuperação.

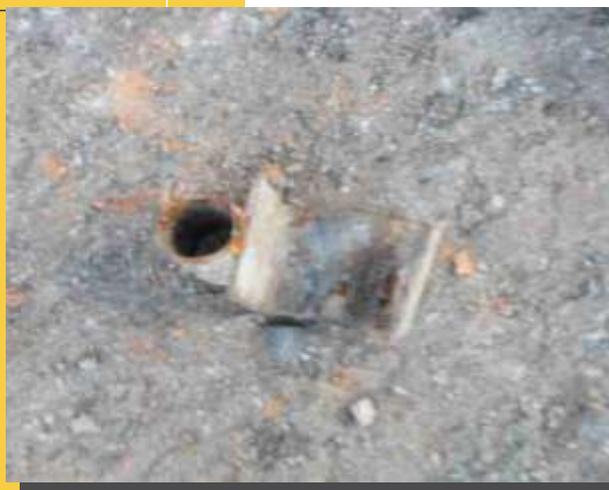
quebrada

Uma vez nesse estado, não há a possibilidade de recuperação.

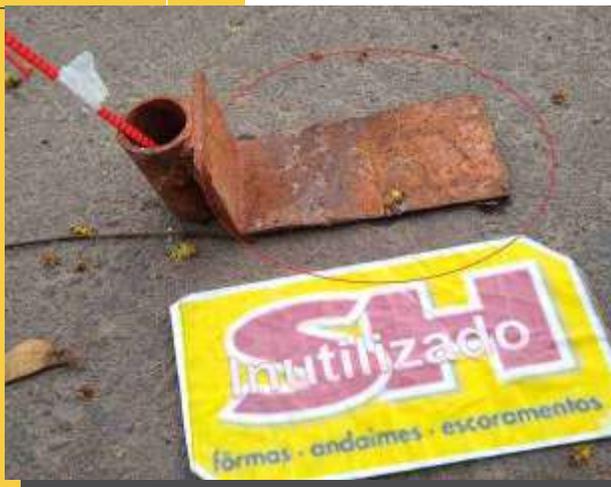
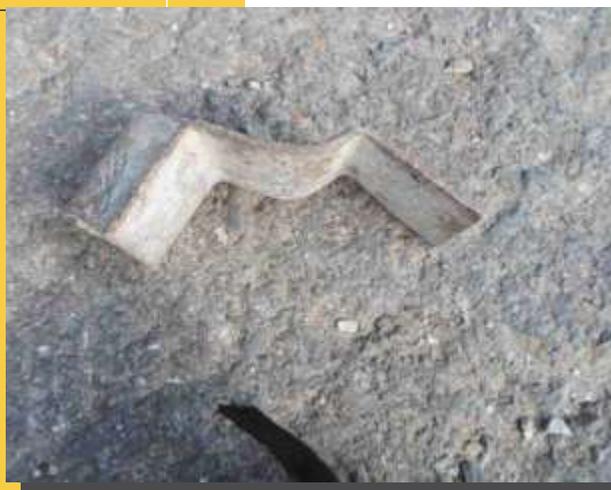
Garra para Ancoragem gravemente empenada

Uma vez nesse estado, não há a possibilidade de recuperação.

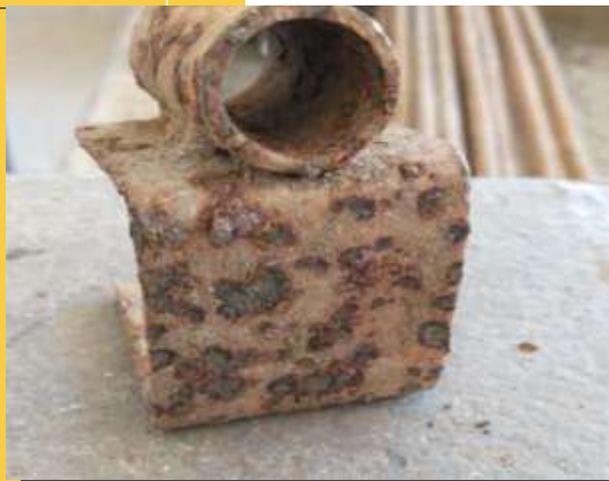
estado de
oxidação avançado

Uma vez nesse estado, não há a possibilidade de recuperação.

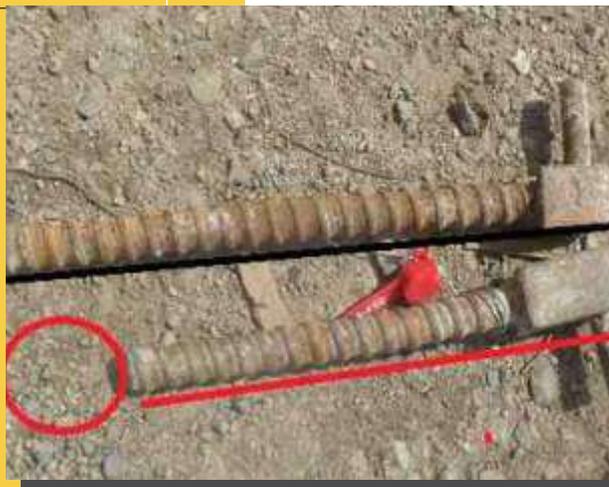
Parafuso L Reforçado cortado

Uma vez nesse estado, não há a possibilidade de recuperação.

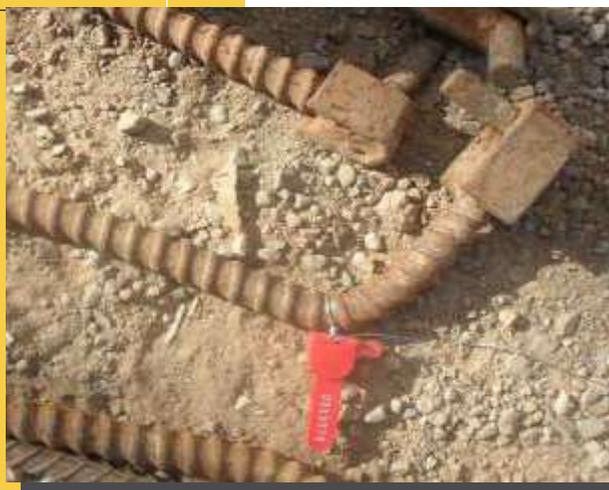
gravemente
empenado

Uma vez nesse estado, não há a possibilidade de recuperação.

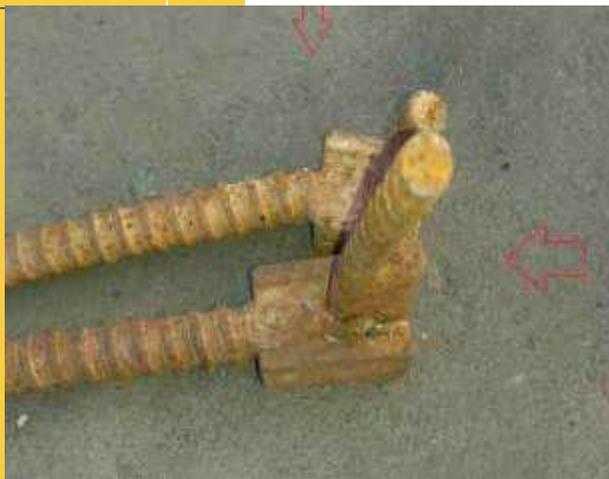
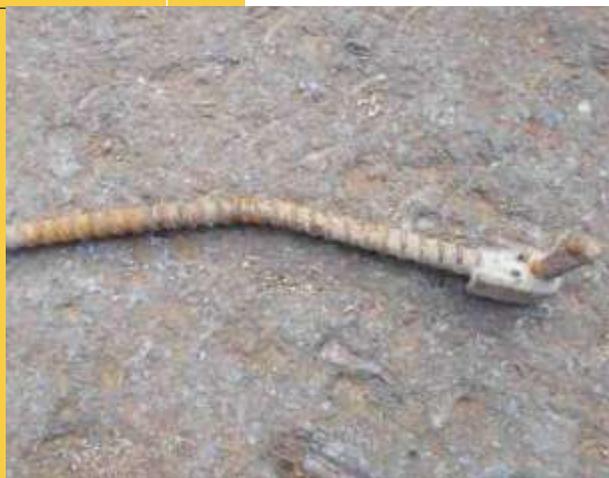
Parafuso L Reforçado gravemente empenado

Uma vez nesse estado, não há a possibilidade de recuperação.
