Critérios de indenizações

# VIGA SH20

Orientações para clientes

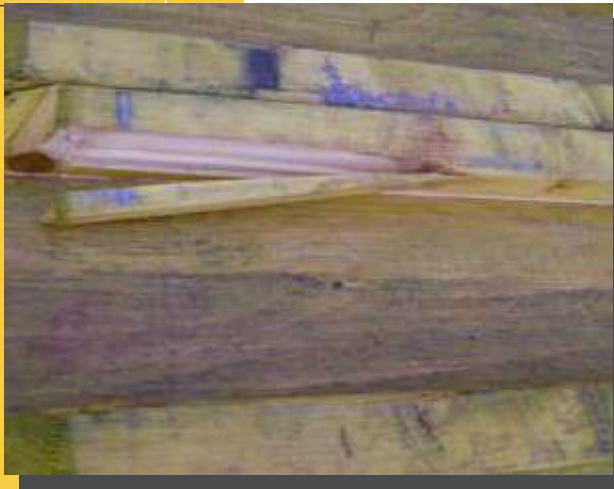
# Viga SH20 com lasca no banzo

## AÇÕES

Necessidade de trabalho extra para processo de colagem, fixação de prego e pinos.

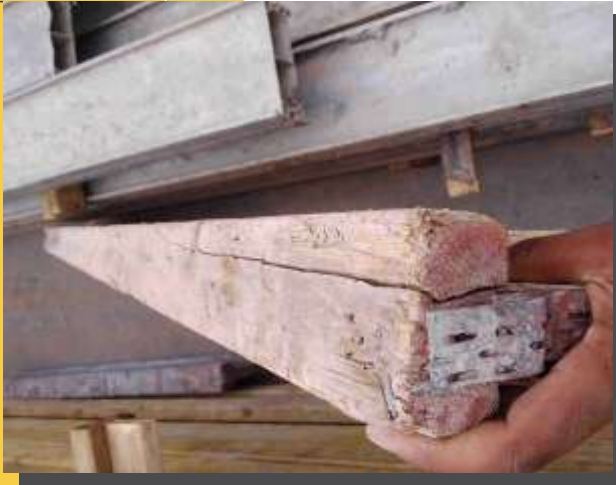
# Viga SH20

rachadura no banzo

**AÇÕES**  
Necessidade de trabalho extra para processo de colagem, fixação de prego e pinos.

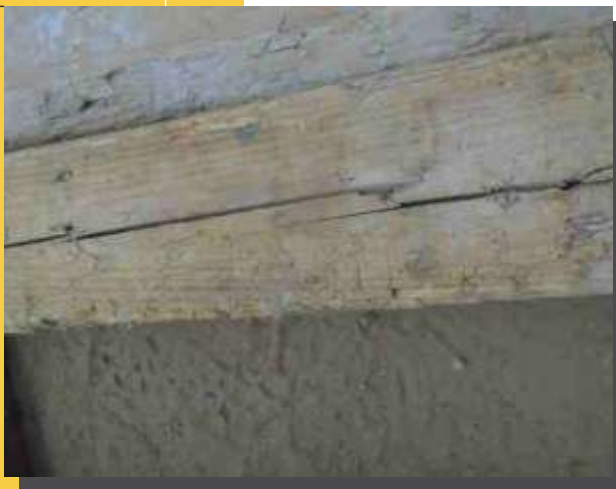
## Viga SH20

rachadura no banzo

### AÇÕES

Necessidade de trabalho extra para processo de colagem, fixação de prego e pinos.

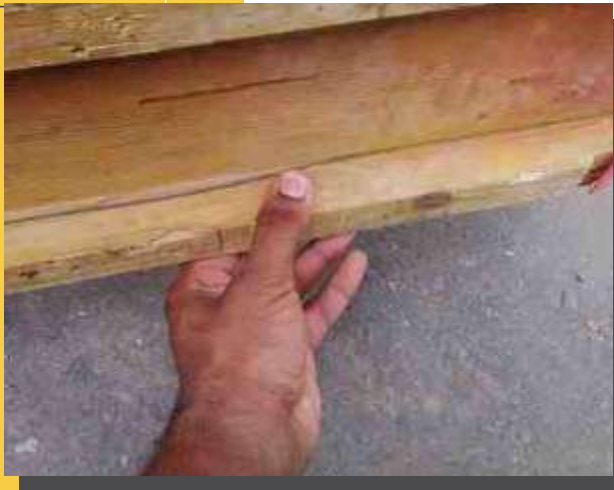
# Viga SH20

descolamento da alma

**AÇÕES**  
Necessidade de trabalho extra para processo de colagem, fixação de prego e pinos.

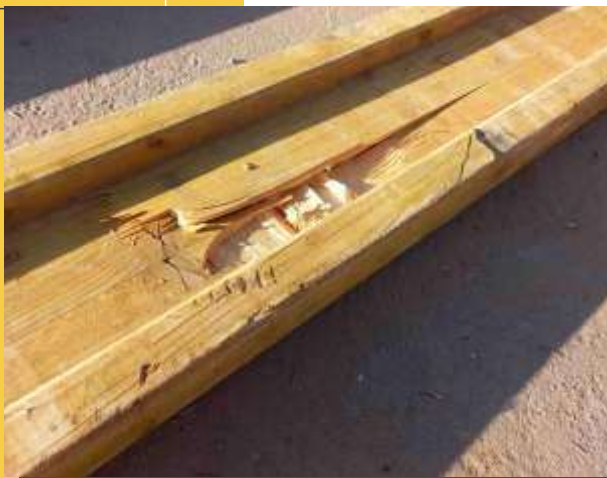
## Viga SH20

alma danificada

### AÇÕES

Uma vez nesse estado, não é possível realizar a recuperação.

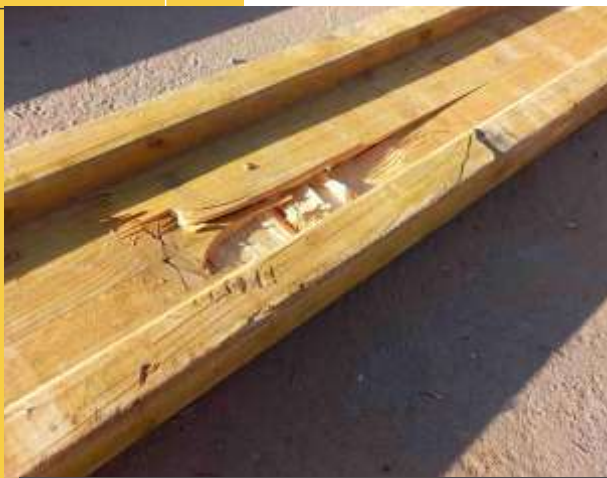
☒ **INUTILIZADO**

**DANO POR MAU USO DO CLIENTE**

Nesse caso, não é permitido e será cobrada a indenização.

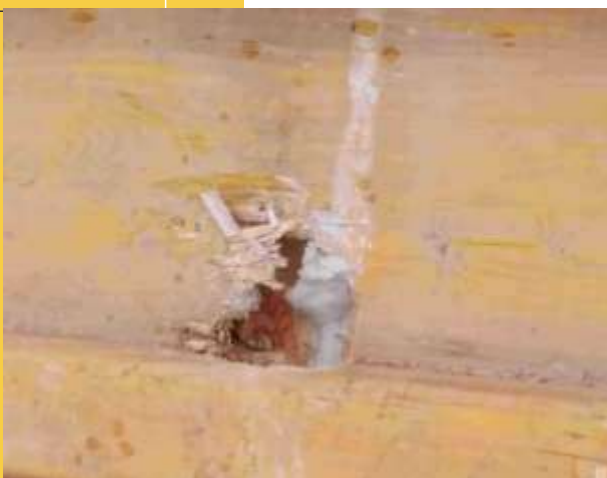
☐ **OBSERVAÇÃO**

**FURO PARA UTILIZAÇÃO COM ACESSÓRIO SH**

O furo é centralizado e não afeta a estrutura da viga; ao receber dessa forma, o cliente não deverá pagar indenização.

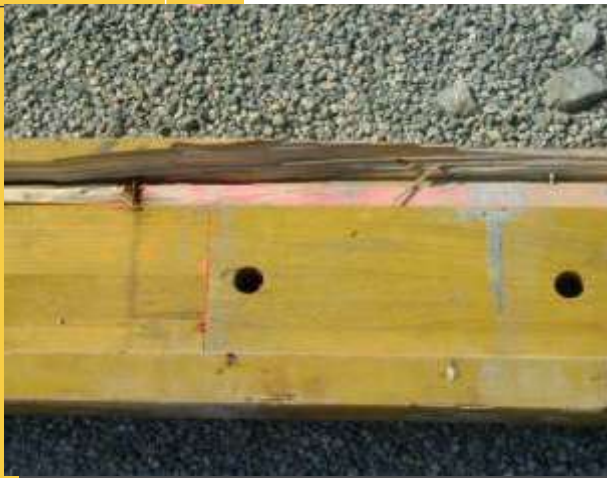
## Viga SH20 faltando pedaço

### AÇÕES

Uma vez nesse estado, não é possível realizar a recuperação.

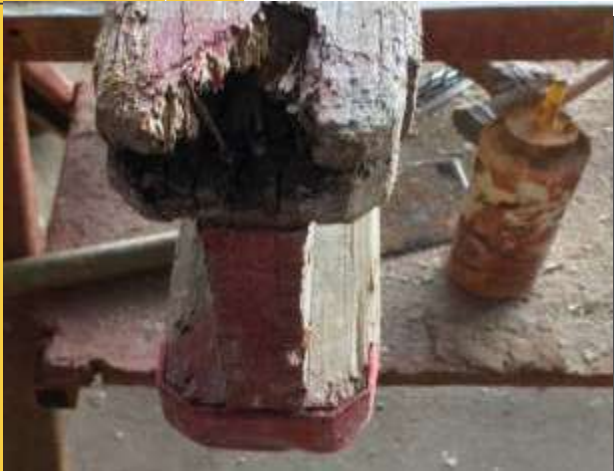
madeira podre

## AÇÕES

Uma vez nesse estado, não é possível realizar a recuperação.

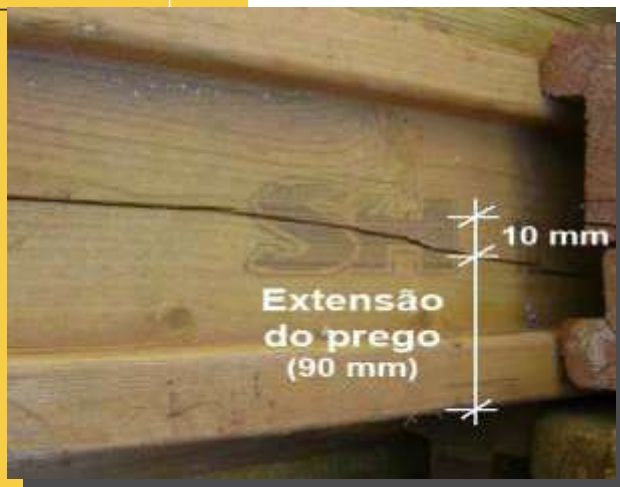
## Viga SH20 com ruptura grave

Apenas é possível a recuperação, se a ruptura for de até 8 cm do centro da viga; caso contrário, deverá ser classificada como inutilizado.

### AÇÕES

Uma vez nesse estado, não é possível realizar a recuperação, pois as opções de fixação não alcançam avaria.

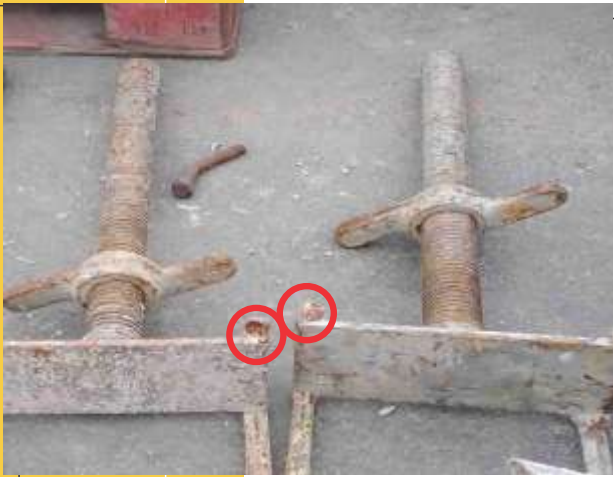
# Forcado Regulável SH20 com haste quebrada

## AÇÕES

Necessidade de trabalho extra para solda de uma nova barra.
