Incentivo à Redução de Indenizações

Uso Consciente de Escoras

Cartilha de Melhores Práticas em Obra

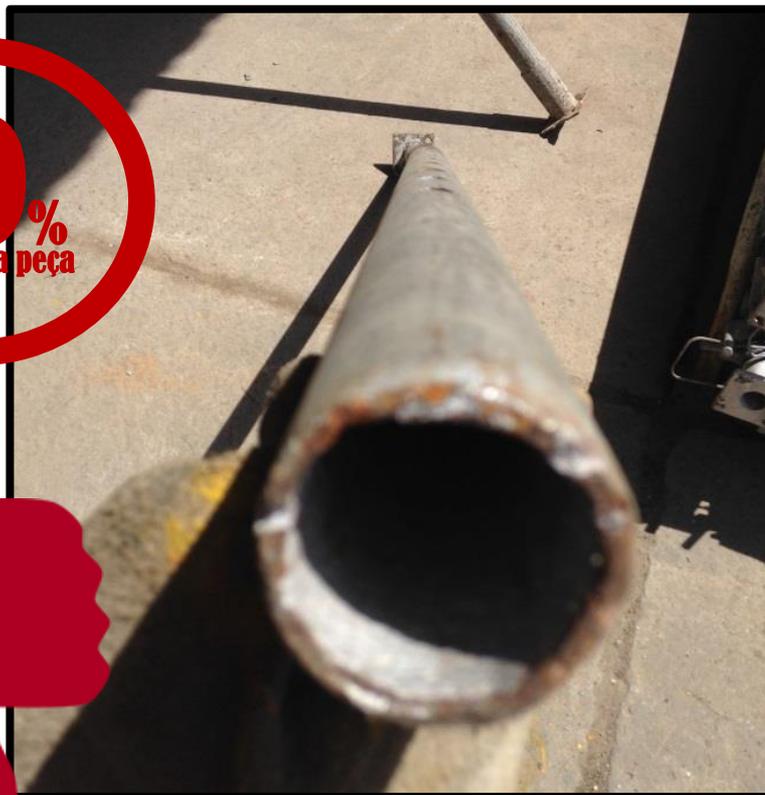
Recuperação: Será necessário trabalho extra para realizar o desempenho da escora.

10%
Do valor da peça

Em casos de empeno grave, a escora perde sua funcionalidade e será cobrado o valor integral da peça.

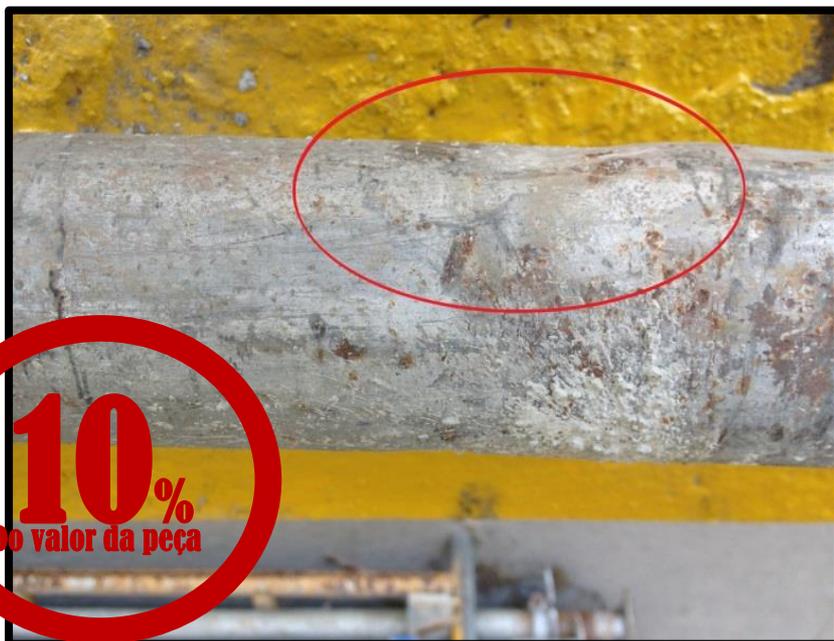
Amassado Leve - Recuperável

Recuperação: Necessidade de trabalho extra para reparar o corpo da escora danificada.

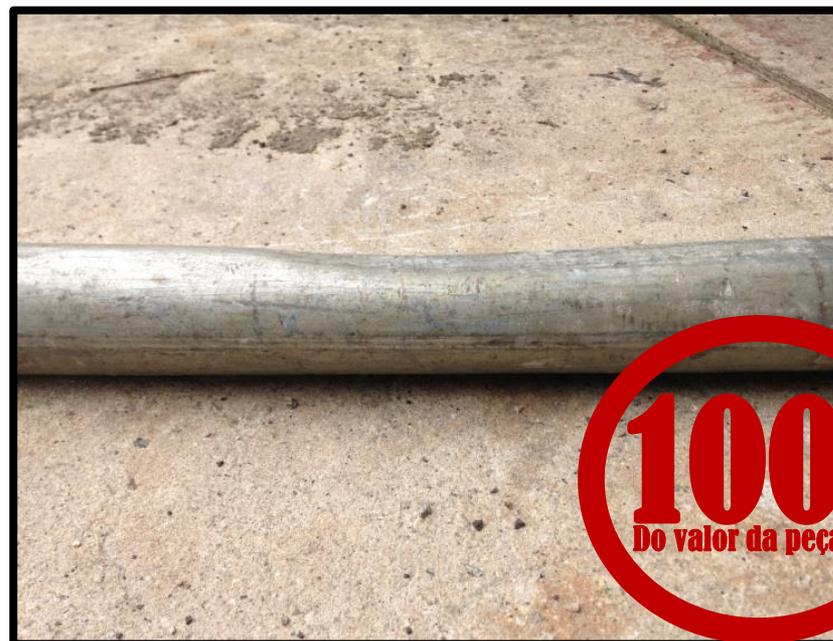
Amassado Grave - Inutilizado

Inutilizado: Graves amassados comprometem a estrutura da peça e precisam ser descartados.

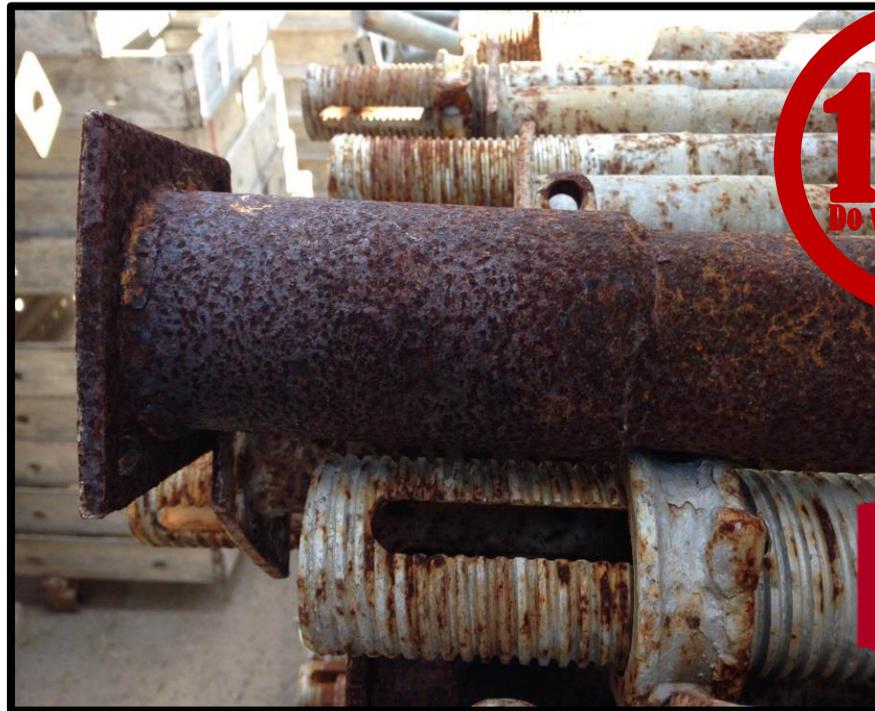
Inutilizado: Não há como recuperar a peça e será descartada.

100%
Do valor da peça

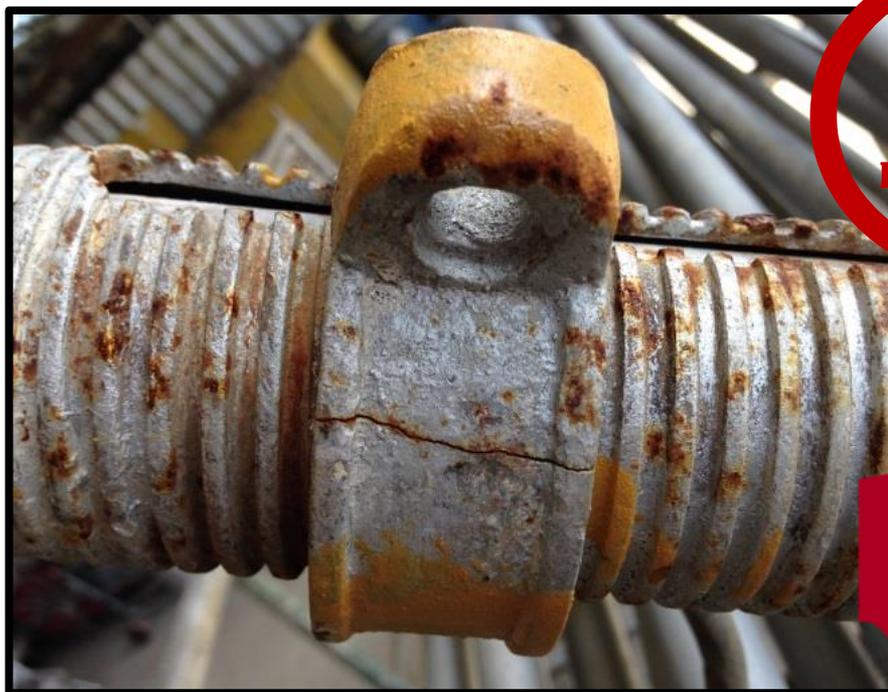
Dano – Porcas Danificadas

Recuperação: Será necessário compra de nova porca. Este custo é repassado ao cliente.

10%
Do valor da peça

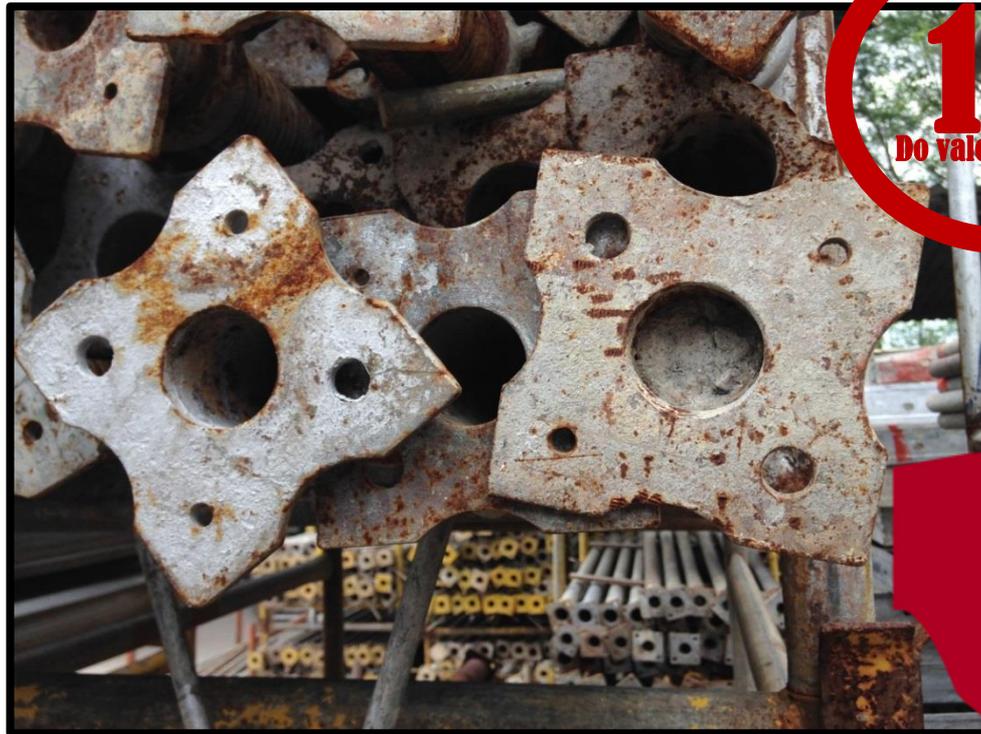
Recuperação - Necessidade de trabalho extra para desobstrução.

10%
Do valor da peça

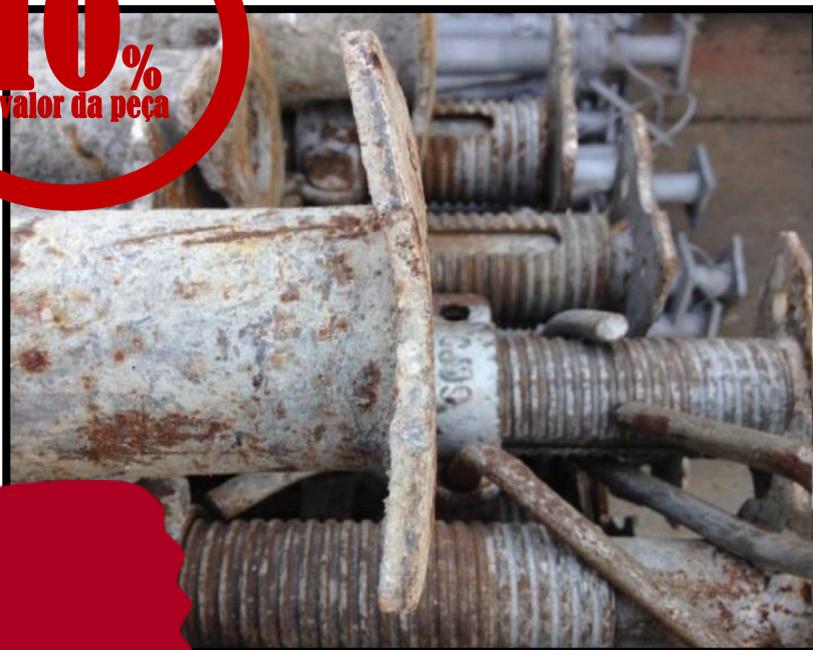
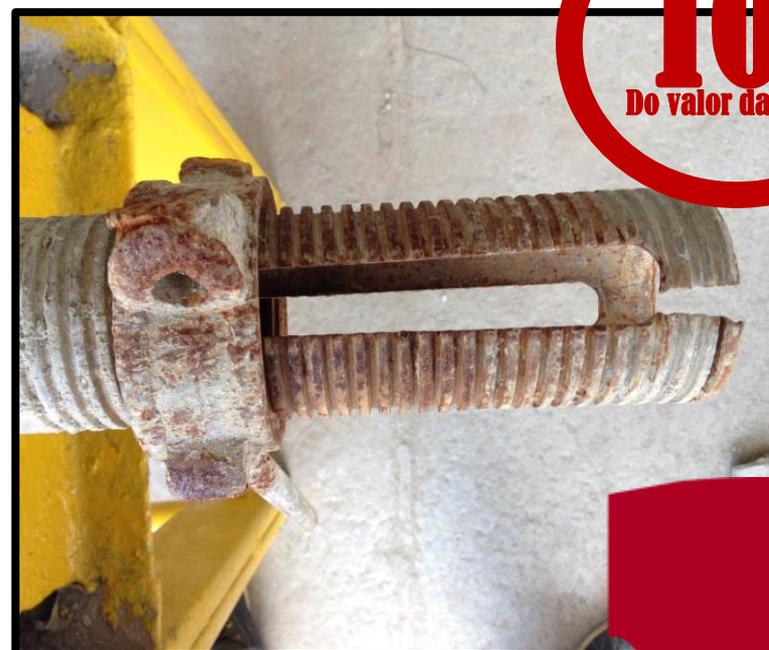
Dano – Base e Estojo Danificados

Recuperação: Será necessário a compra de novas partes para reposição. Estes custos são repassados ao cliente.

10%
Do valor da peça

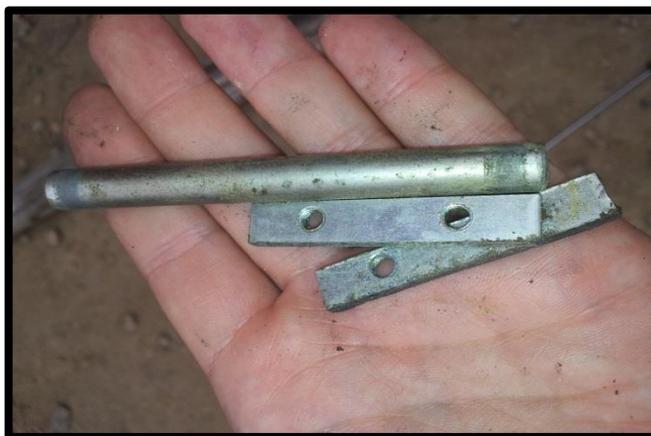
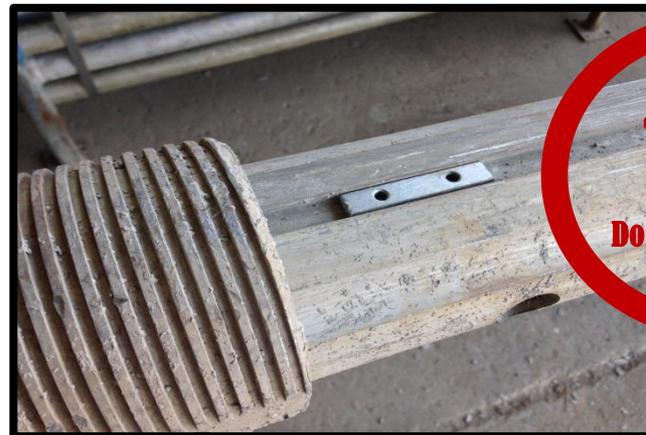
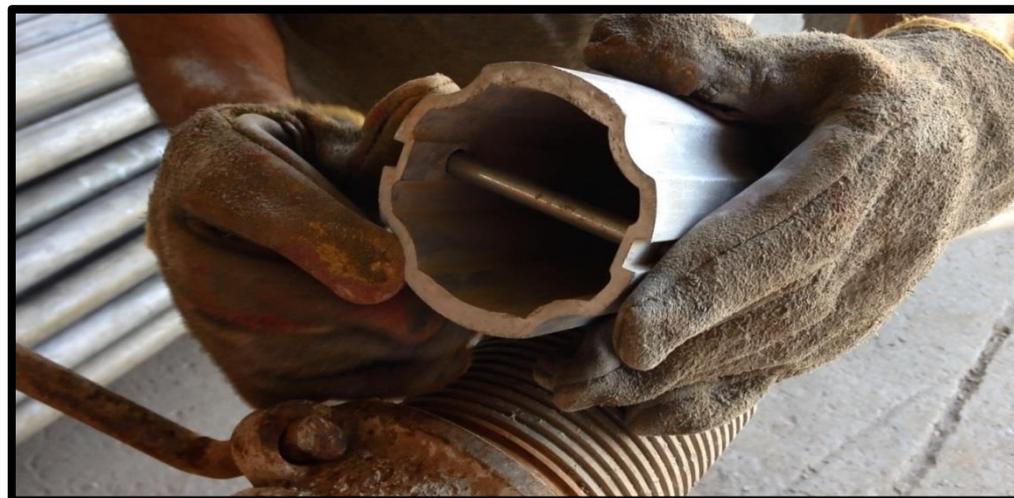
Dano – Escoras de Alumínio Destravadas

As escoras de alumínio vem com o macho travado na fêmea através de pequenas peças.

Necessidade de trabalho e gastos extras para a reposição das peças.
