Incentivo à Redução de Indenizações

Uso Consciente de Perfis (Aço e Alumínio)

Cartilha de Melhores Práticas em Obra

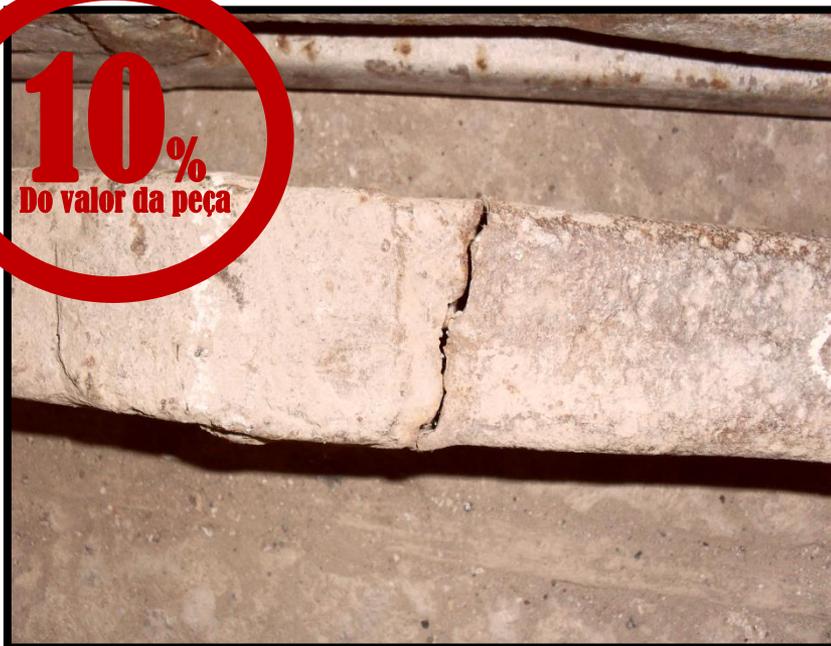
Amassados Leves e Trincados

10%
Do valor da peça

Recuperação: Teremos que realizar trabalho extra para solda e desamasso dos equipamentos

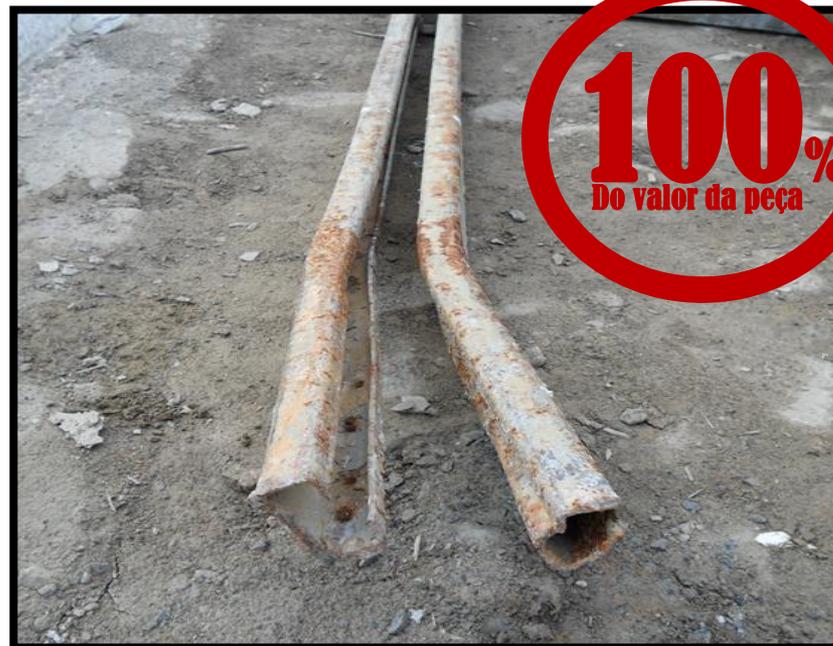
Quebradas

100%
Do valor da peça

Inutilizado: Uma vez quebrado, não há possibilidade de recuperação.

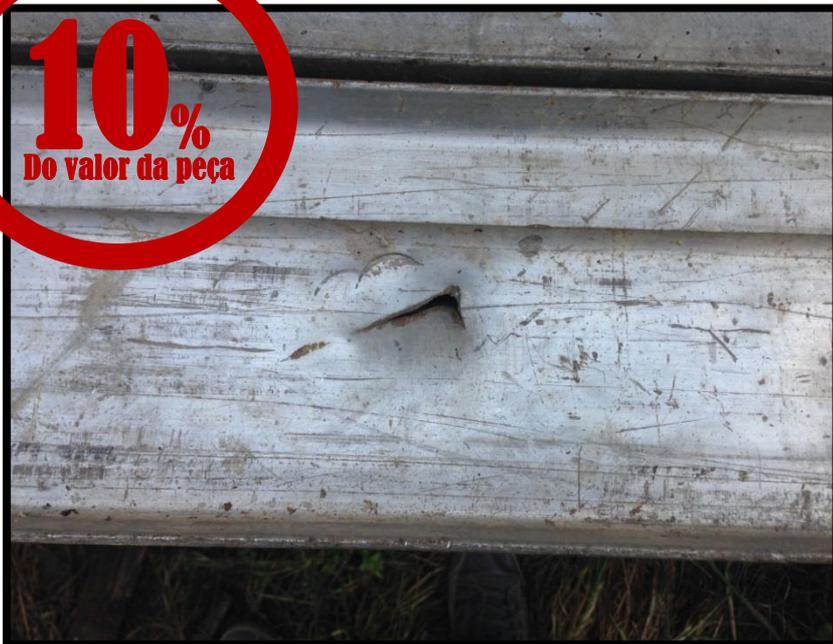
Trincados Leves

10%
Do valor da peça

Recuperação: Teremos que realizar trabalho extra de corte e solda para o reparo.

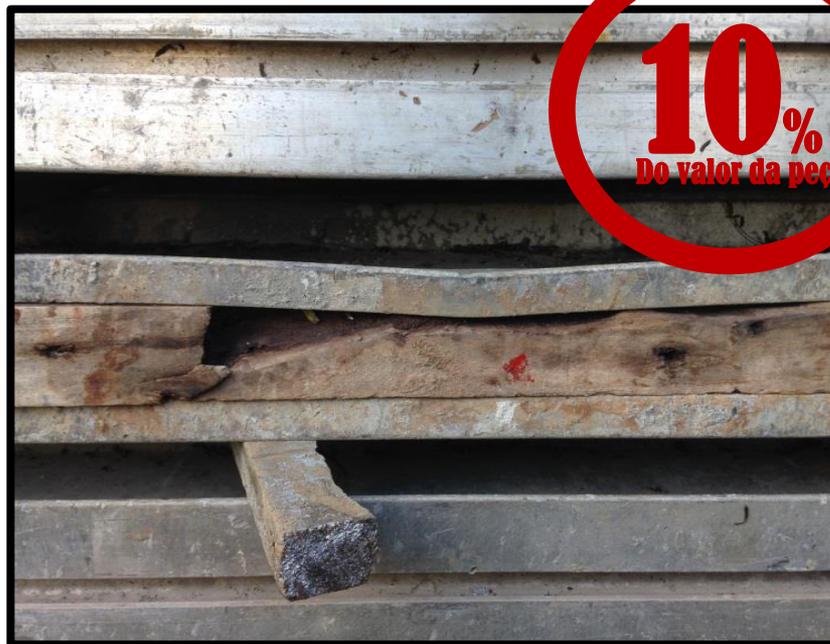
Amassados Leves

10%
Do valor da peça

Recuperação: Teremos que realizar trabalho extra para desamasso dos equipamentos

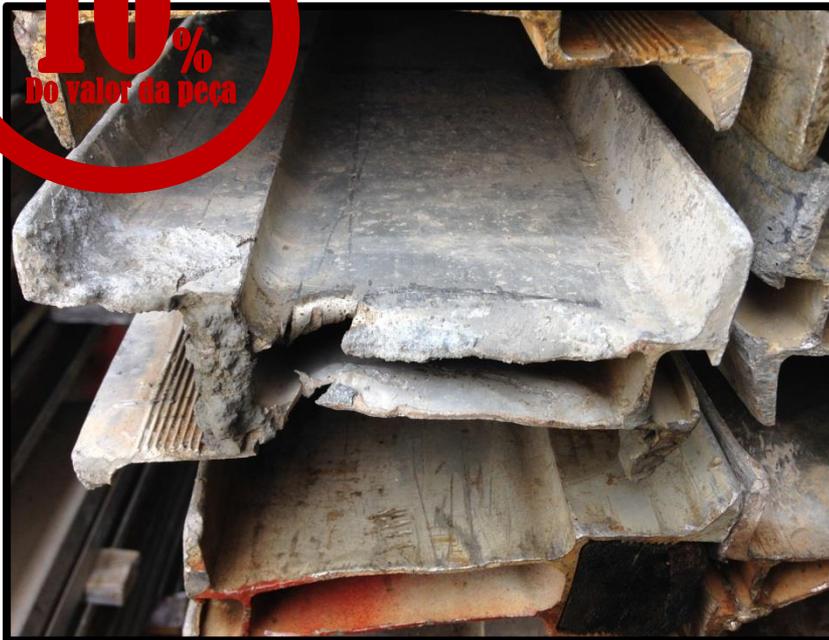
Trincados

10%
Do valor da peça

Recuperação: Teremos que realizar trabalho extra para corte e solda.

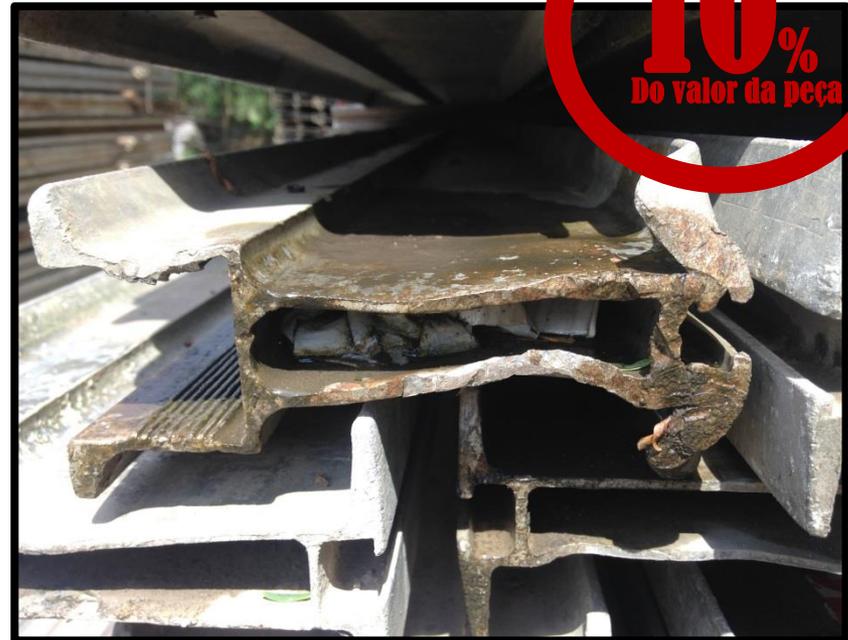
Amassados

10%
Do valor da peça

Recuperação: Teremos que realizar trabalho extra para desamassar e alinhar os equipamentos.

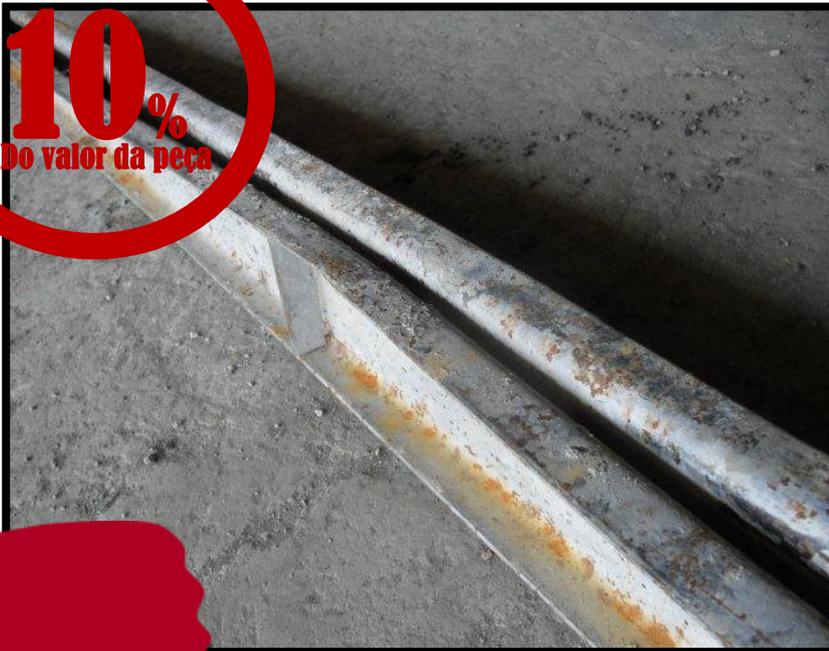
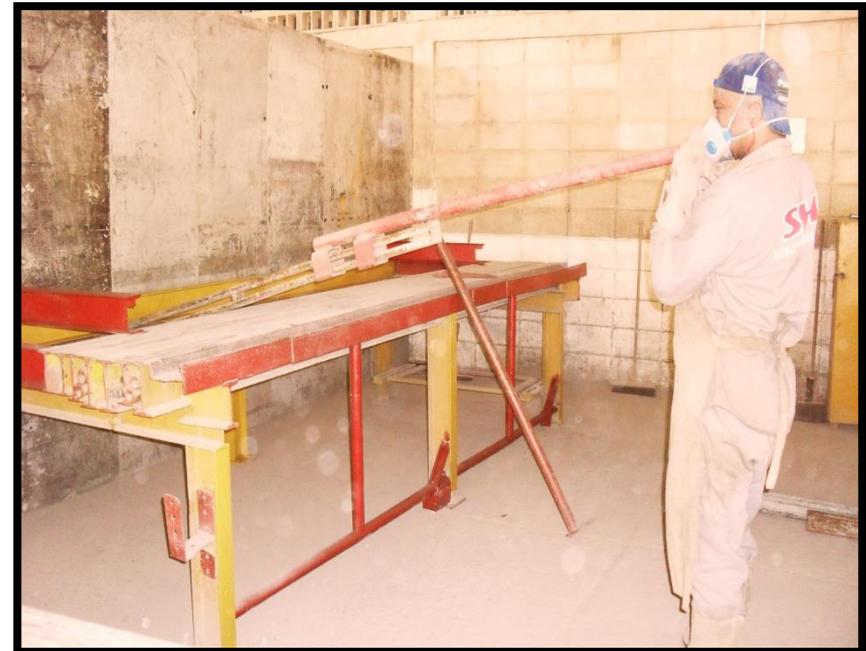
Recuperação: Necessidade de trabalho extra para desempenho.

10%
Do valor da peça

Em casos de empeno e amassados graves, o perfil perde sua funcionalidade e será cobrado o valor integral da peça.

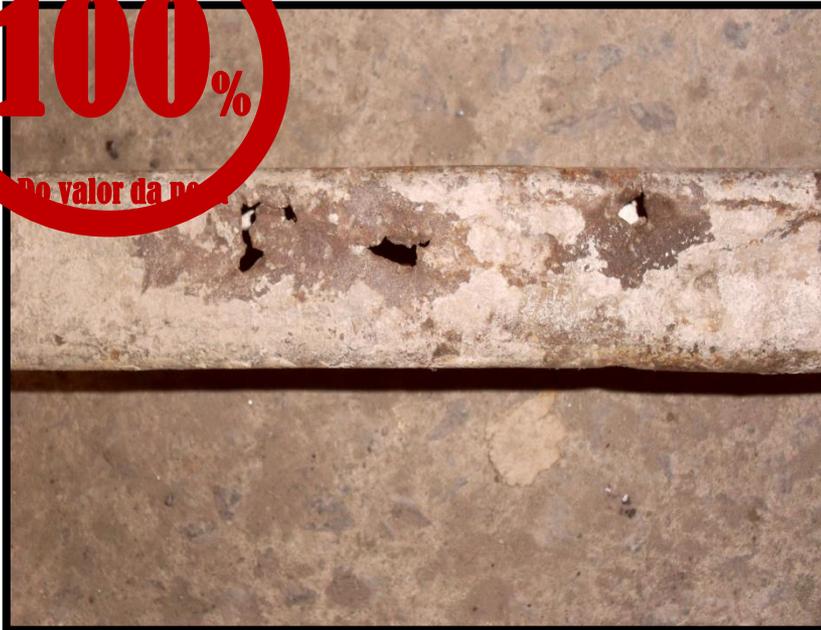
Ferrugem Avançada

100%

Inutilizado: A corrosão compromete a estrutura do equipamento e impossibilita a recuperação.

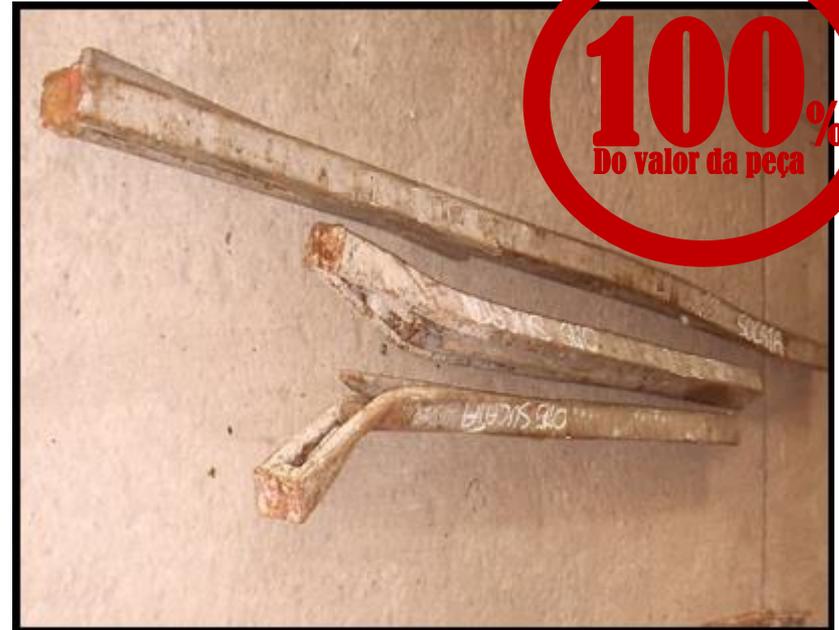
Torcido

100%

Inutilizado: Uma vez torcido, não tem como recuperar o alinhamento original do equipamento.

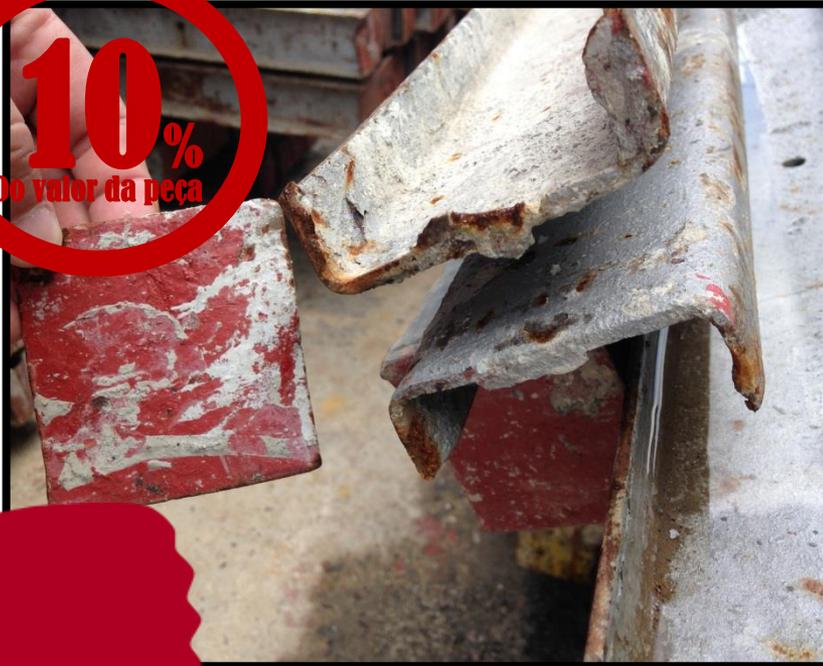
Recuperação: Necessidade de trabalho extra com corte e solda para reposição da chapa.

10%
Do valor da peça

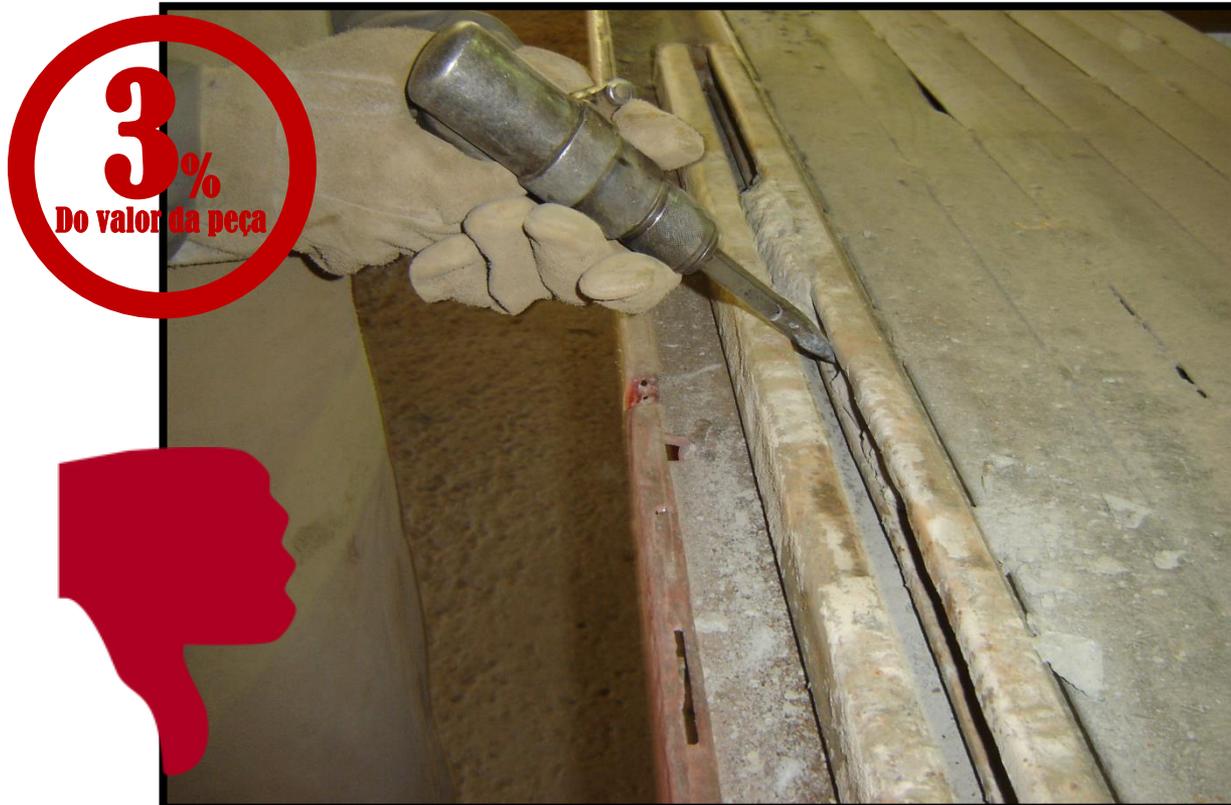
Limpeza Pesada: Necessidade de trabalho extra para a remoção do concreto.

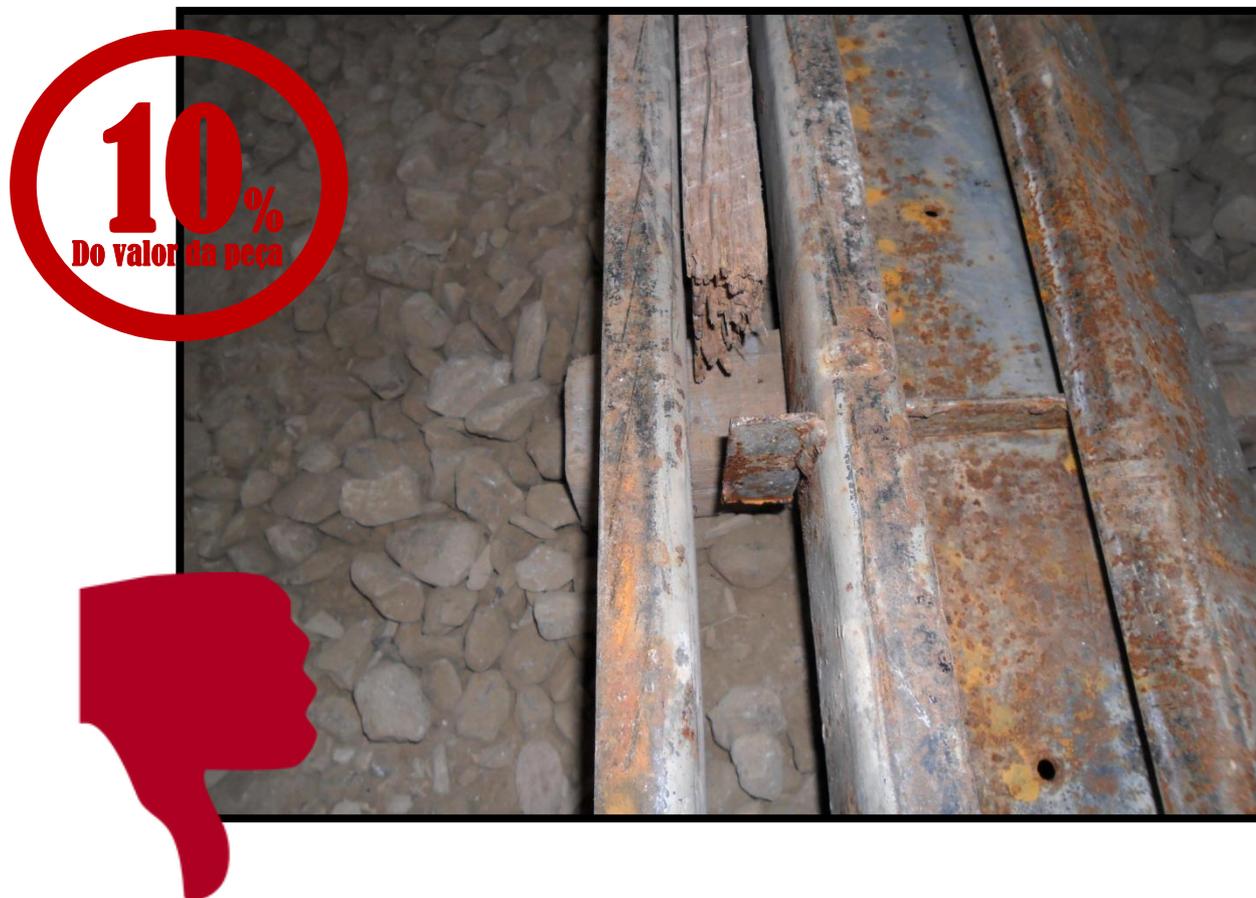
Chapa Danificada

Recuperação: Necessidade de trabalho extra com corte e solda para reposição da chapa.
