Incentivo à Redução de Indenizações

Uso Consciente de Torres de Carga

Cartilha de Melhores Práticas em Obra

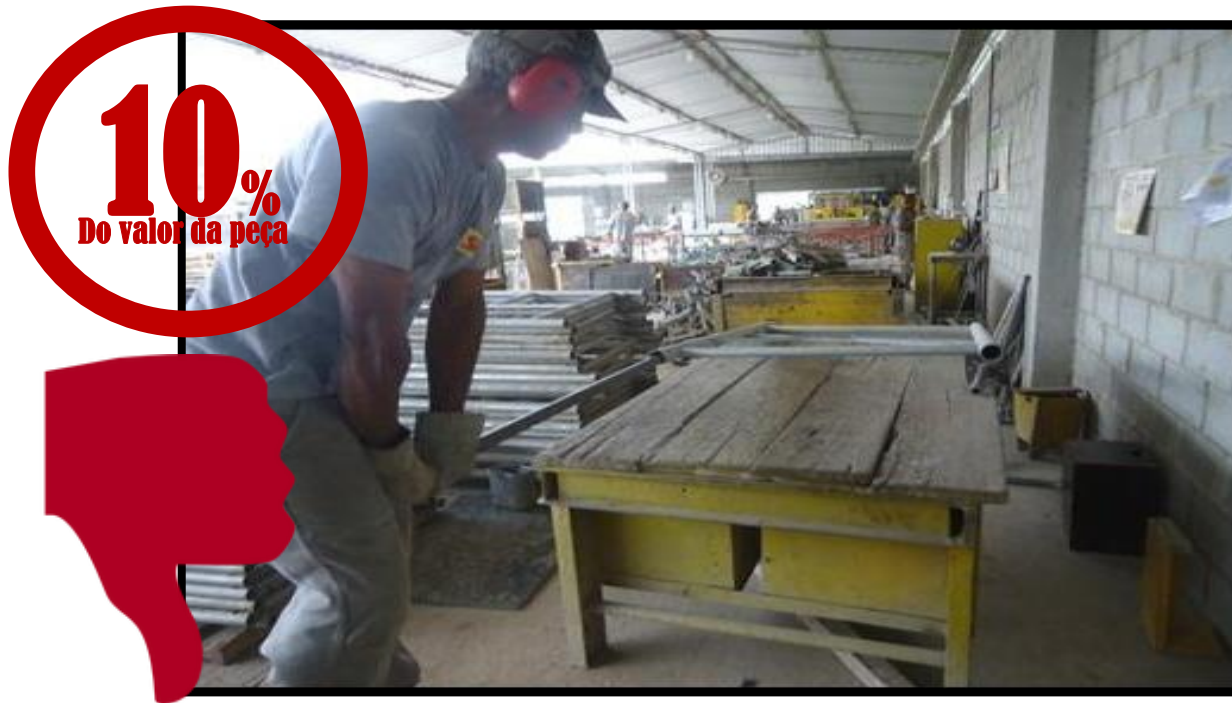
Recuperação: Necessidade de trabalho extra para desempenho.

Em casos de empeno grave, o quadro perde sua funcionalidade e será cobrado o valor integral da peça.

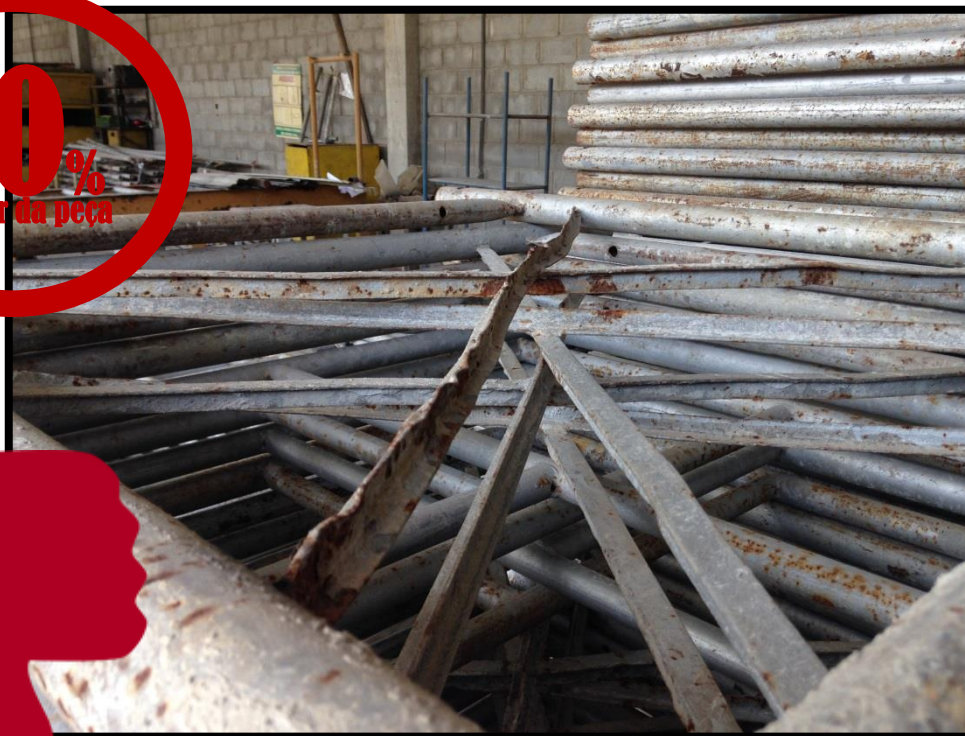
Recuperação: Necessidade de trabalho extra para desempenho.

10%
Do valor da peça

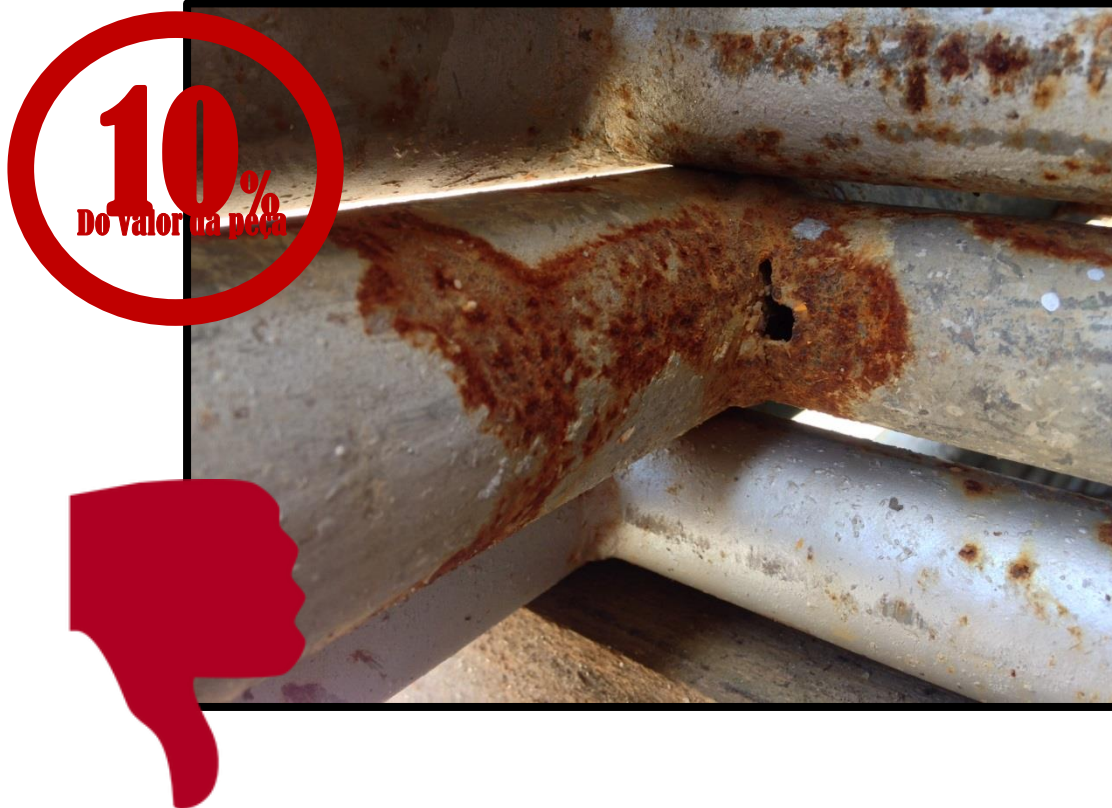
Recuperação: Necessidade de trabalho extra para a realização da solda.

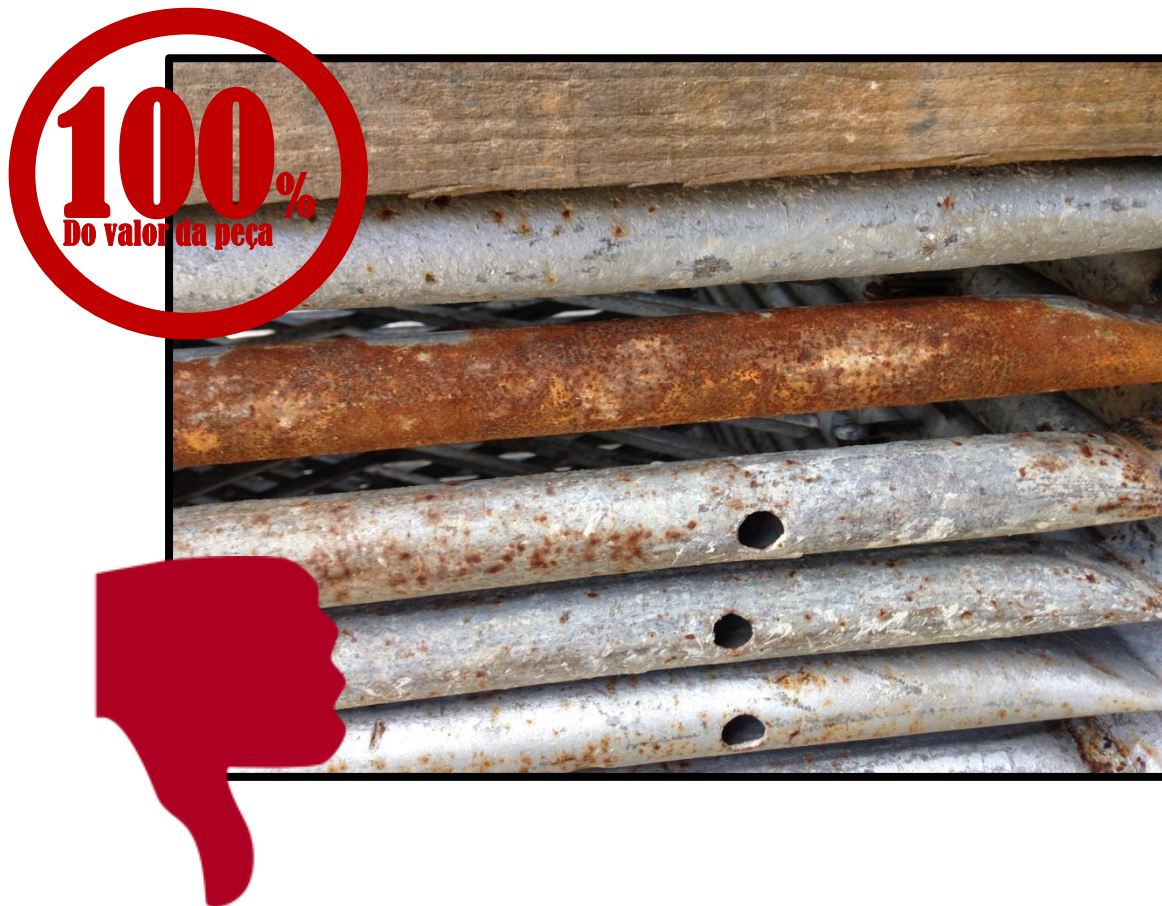
Inutilizado: Não há como recuperar a peça e será descartada.

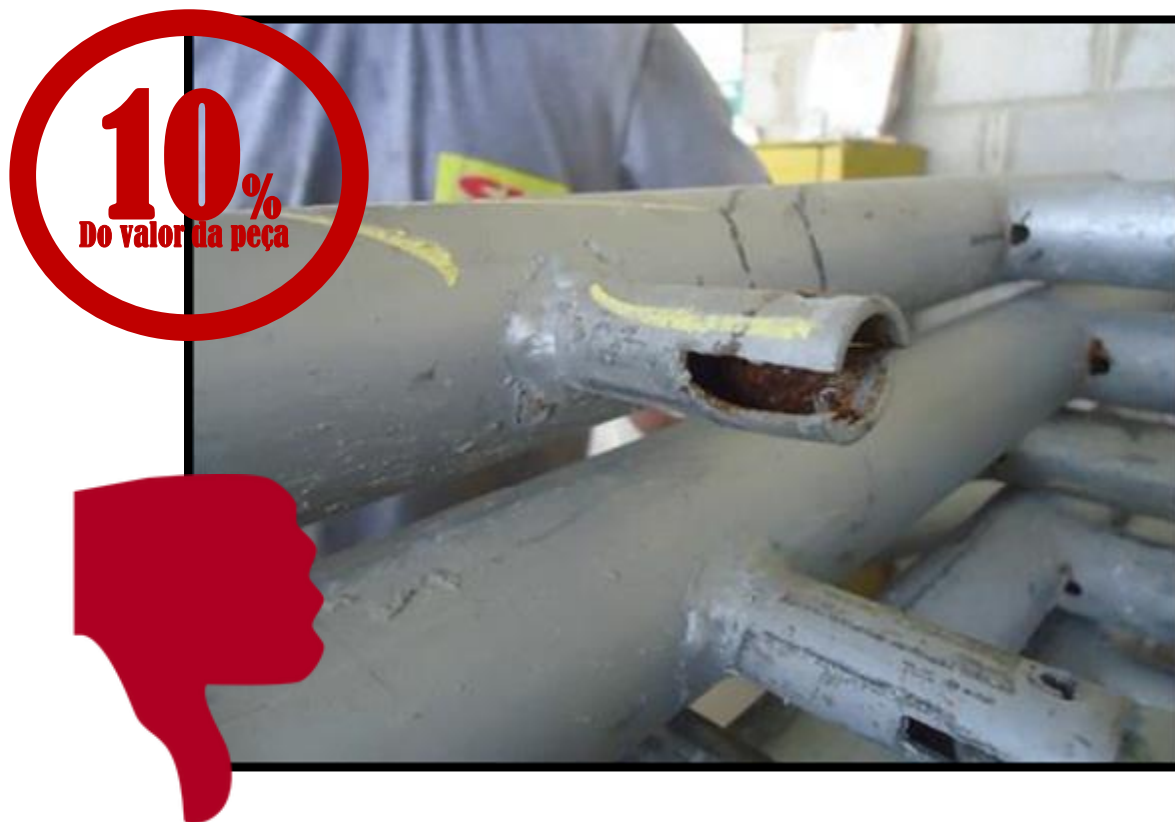
Recuperação: Necessidade de trabalho extra para a realização da solda.

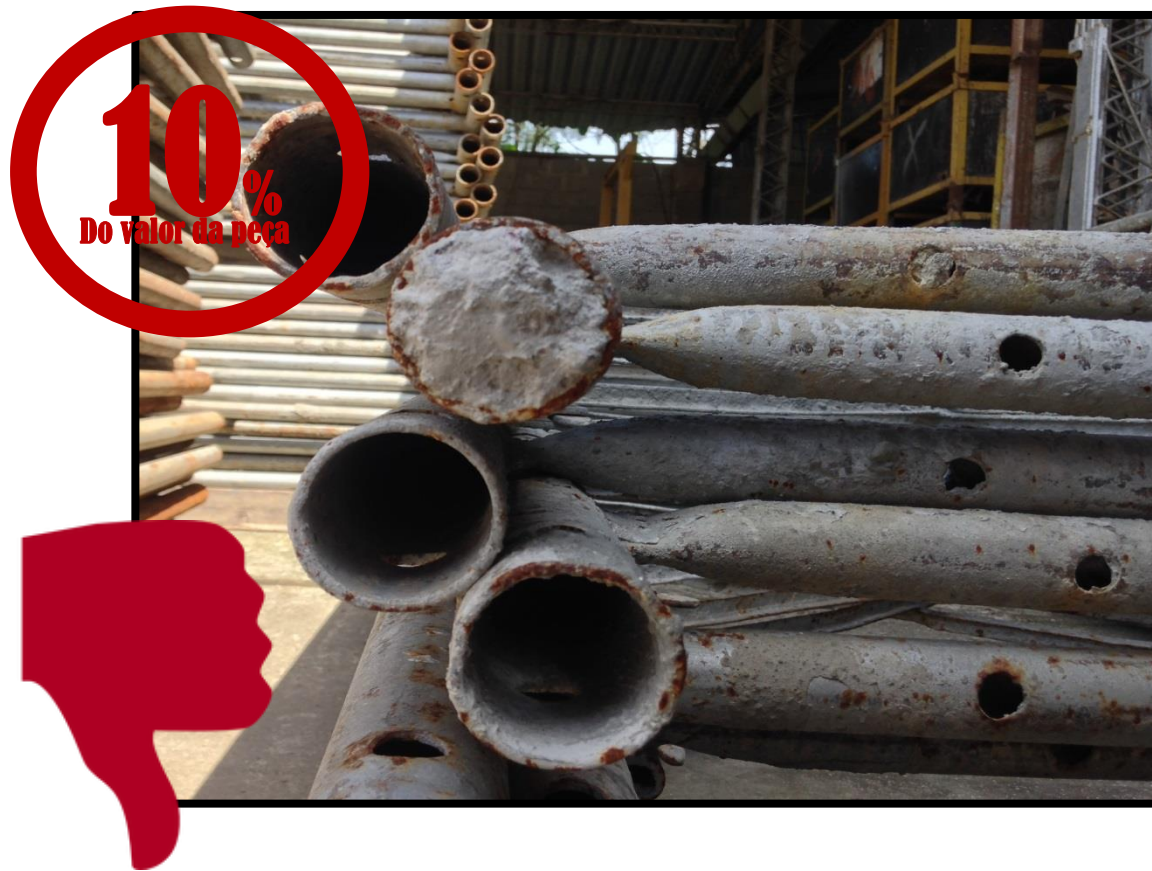
Recuperação: Necessidade de trabalho extra para desobstrução.

O nível da obstrução será avaliado. Caso apresente obstrução profunda, onde não tem a possibilidade de remoção do concreto, será cobrado o valor integral da peça.

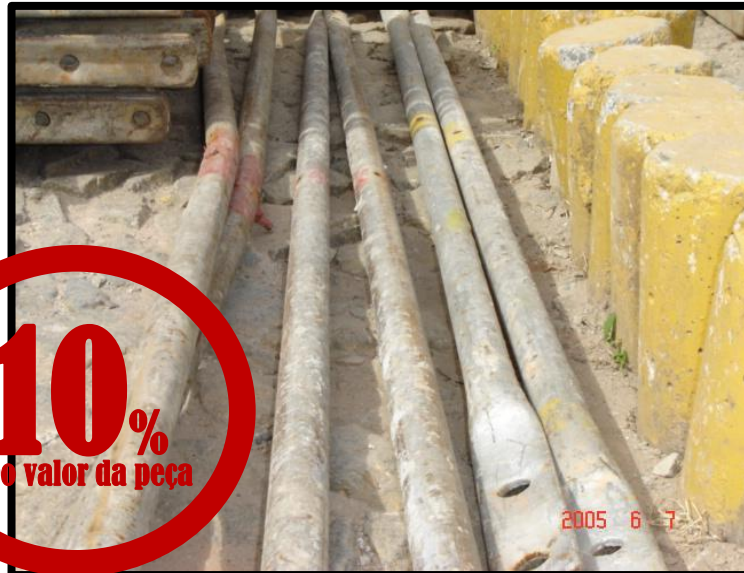
Separadas e Empenadas

Recuperação: Teremos que efetuar a compra de novos parafusos e/ou realizar trabalho extra para o desempenho

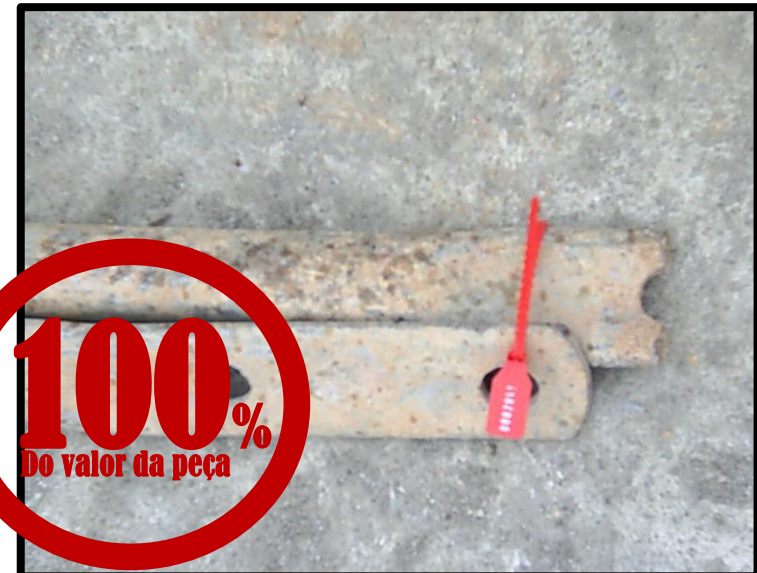
Quebradas

Inutilizado: Uma vez quebrada, não há a possibilidade de solda e reparo. Deverá ser cobrado o valor integral da peça.

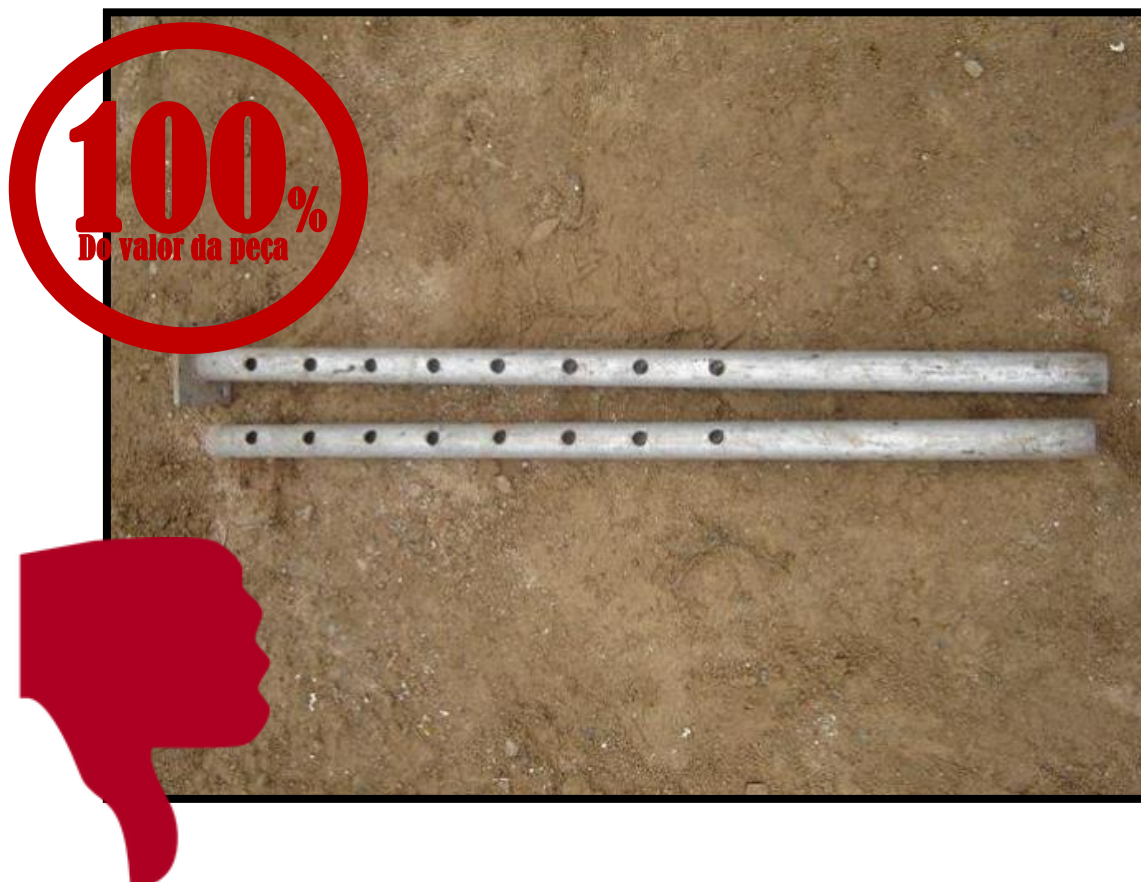
Dano – Cornetas Sem Base ou Danificadas

Inutilizado: Apesar do custo da base não ser muito elevado, o corte diminui o tamanho original do tubo, conseqüentemente, altera a posição do furo.

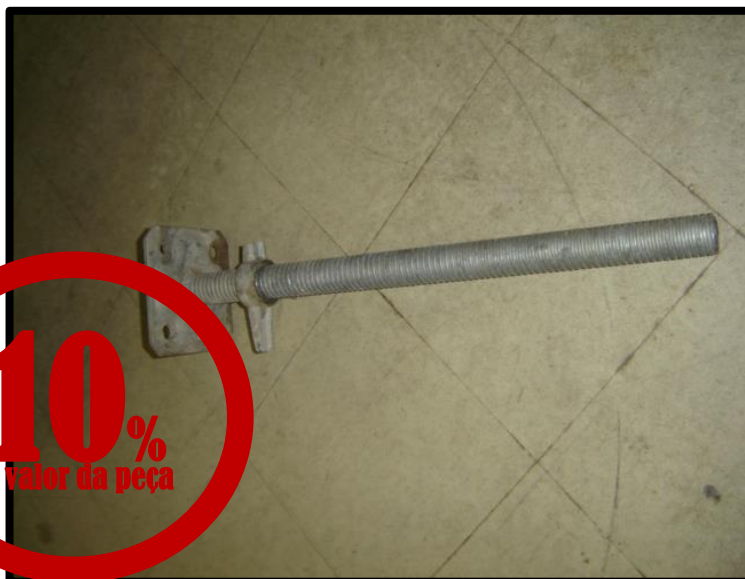
Porca Danificada

10%
Do valor da peça

Recuperação: Será necessário compra de nova porca. Este custo é repassado ao cliente através da classificação recuperação.

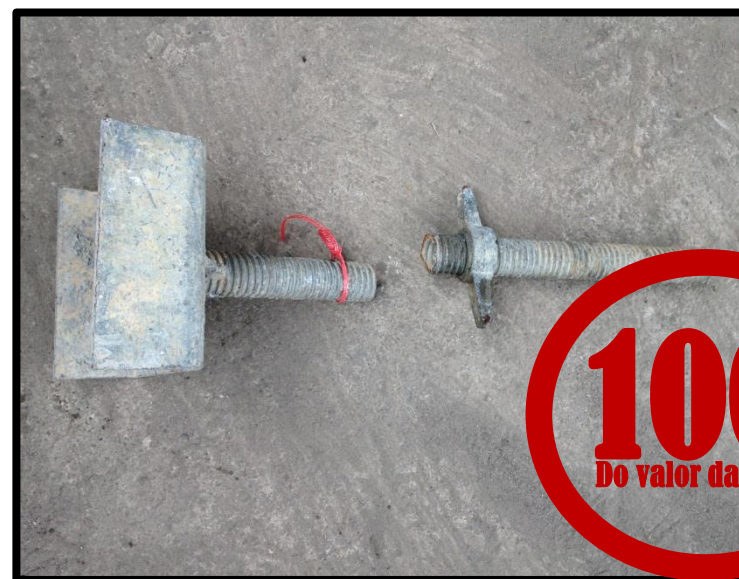
Tarugo Danificado

100%
Do valor da peça

Inutilizado: O tarugo não pode ser soldado e o equipamento perde a sua função.

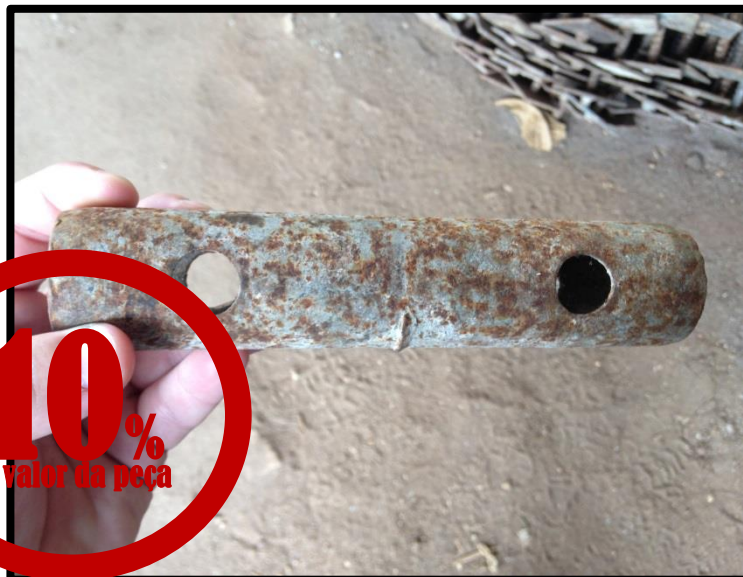
Conector Sem Arruela

10%
Do valor da peça

Recuperação: Os conectores sem a arruela, deverão ser cortados para a soldagem de uma nova. Este custo é repassado para o cliente.

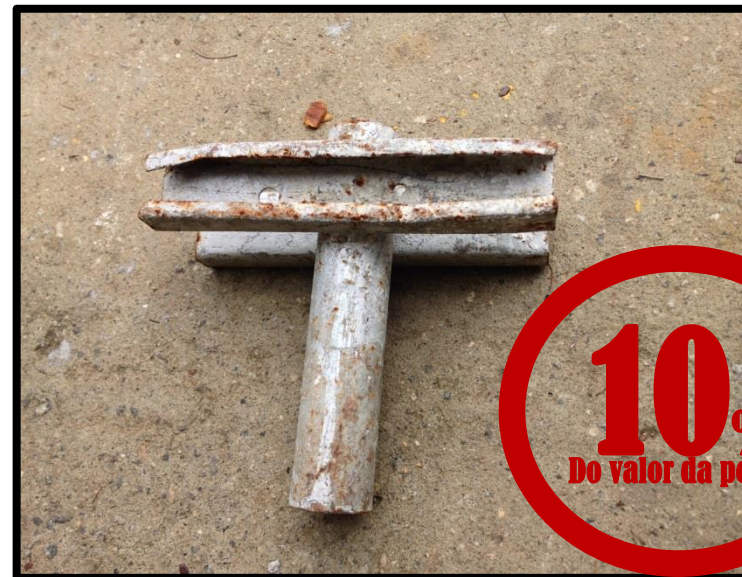
Base Dupla Empenada

10%
Do valor da peça

Recuperação: Necessidade de um trabalho extra para o desempenho das bases.
