# SOLUÇÃO PARA OBRAS ESPECIAIS

# POLARIS COMPLEXO DE SAÚDE & NEGÓCIOS EM CATALÃO

GVC CONSTRUTORA LTDA

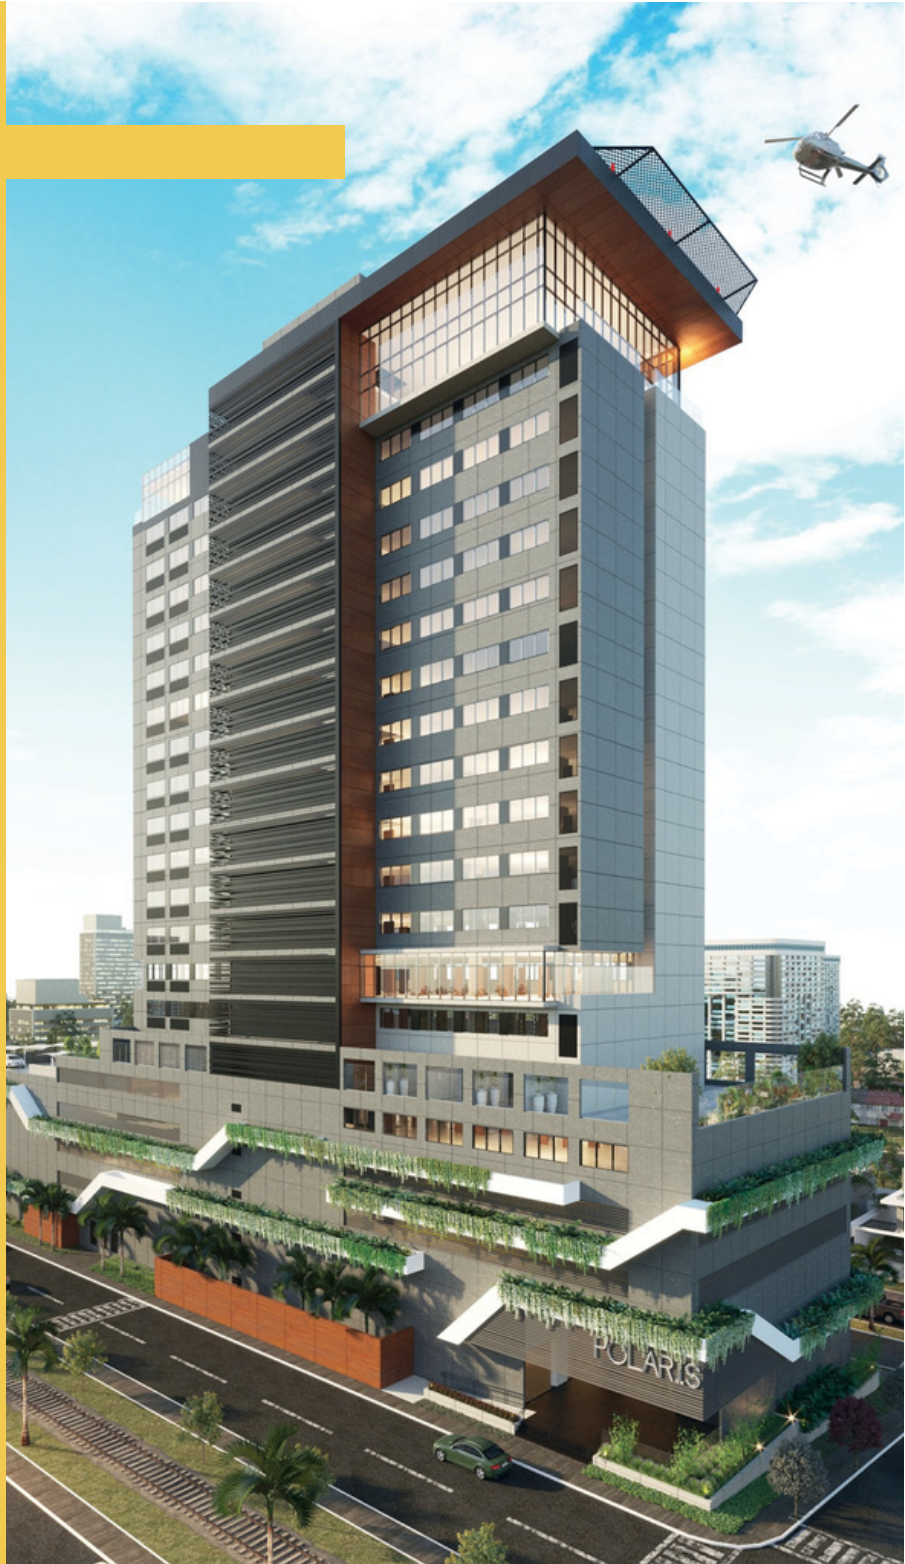
Estrutura em laje nervurada com 0,35m de altura e vigas robustas de 0,60m x 1,35m, 0,30m x 1,80m apoiada em pé direito 6,48m (20º pavto) com três avanços sem apoio.

Os avanços da estrutura possuem medidas de 1,80m, 3,35m e 4,75m, todos com vigas de borda com medidas de 0,20m x 1,20m. Área do pavimento é de 400m².

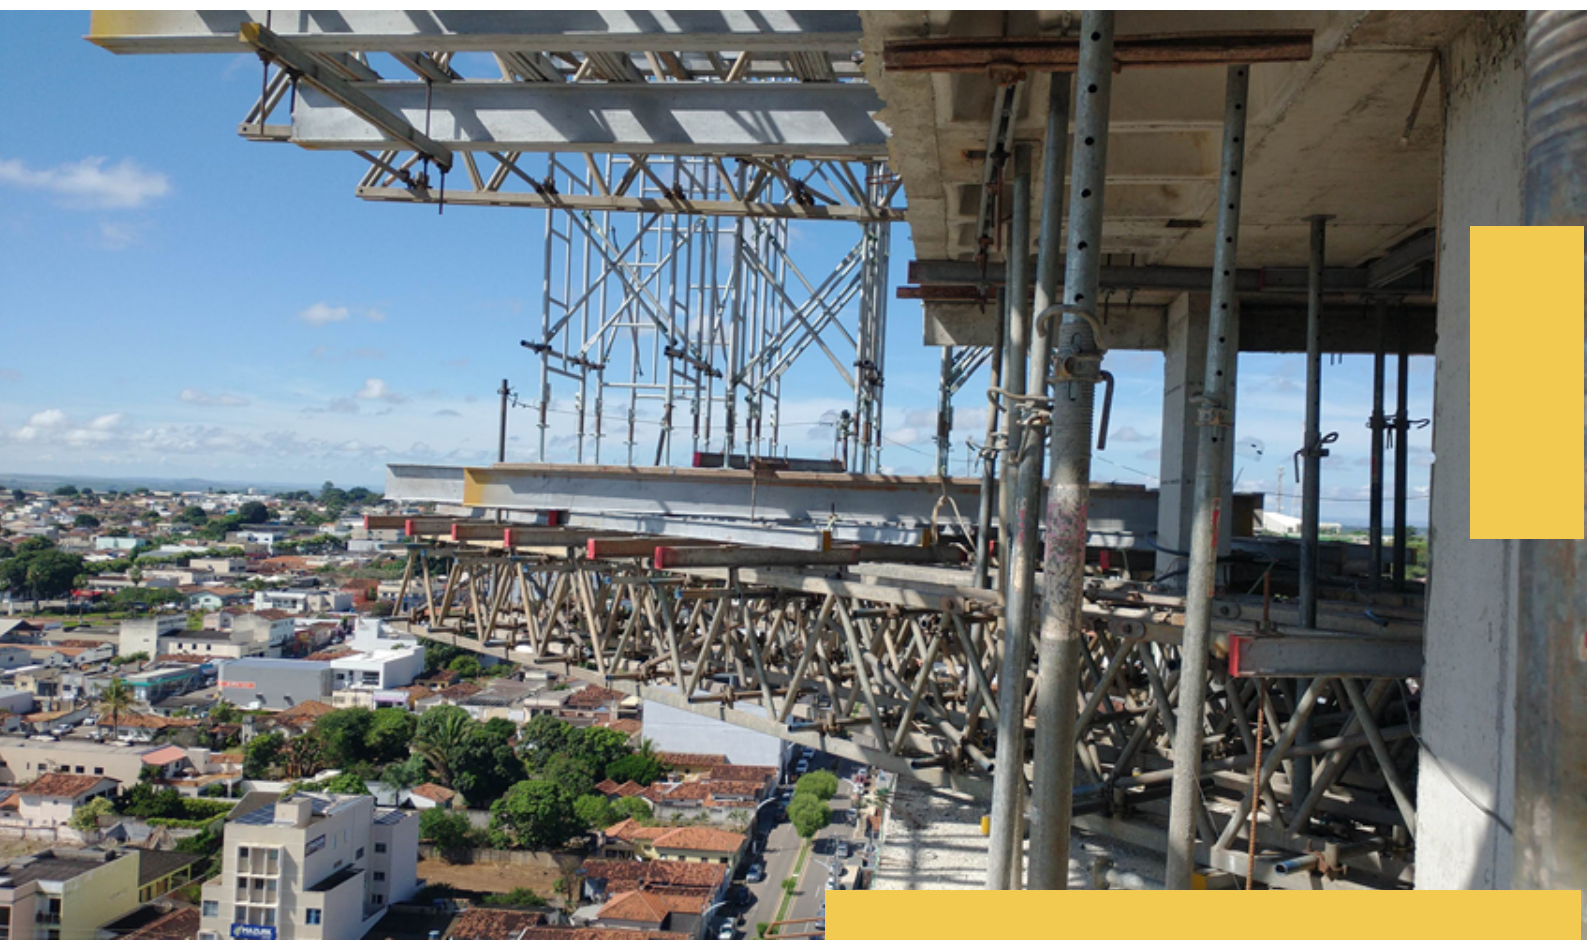
A estrutura do edifício enfrentou desafios significativos no 21º pavimento devido à falta de apoio em três laterais que se projetavam além da periferia da torre.

Isso exigiu a utilização de cimbramento e escoramento das lajes e vigas da estrutura, apoiados em vigas metálicas para balanços menores e treliças para vencer o balanço maior.

Além disso, as duas extremidades da estrutura sem apoio exigiram treliças com balanço de 6,20m, apoiadas na laje do 19º pavimento com altura de 9,70m.

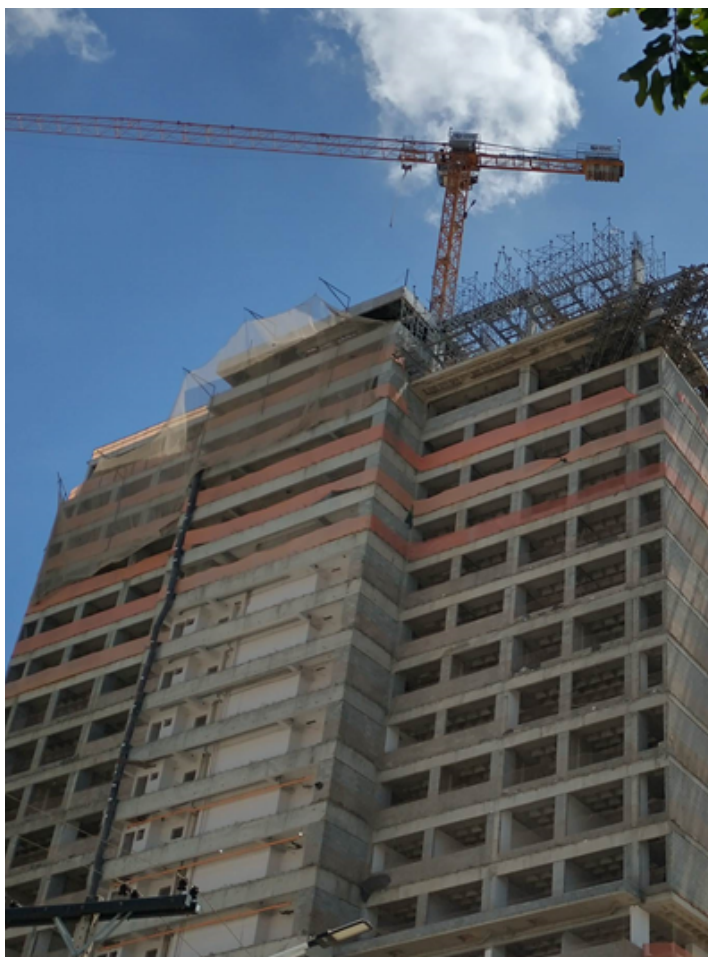
Para suportar e sustentar as lajes que se estendem para fora do prédio (conhecidas como lajes em balanço), utilizamos diferentes tipos de suportes, dependendo do tamanho da extensão. Os projetos incluíram o uso de barras de ancoragem, perfis metálicos e alumínio, com furações nas lajes já executadas e cálculos de cargas em cada ponto dos balanços.

Para avanços de 1,80m e 3,35m, usamos perfis metálicos do tipo W310, enquanto para avanços maiores, de 4,75m, optamos por uma treliça do tipo SH 100. Para fixar esses suportes às lajes, fizemos furações nas lajes já construídas e calculamos as cargas que cada ponto de suporte deveria suportar.

Além disso, para sustentar uma parte da estrutura que se estendia por 6,48m, tivemos que usar uma peça especial de alumínio - escora Lume com prolongador.

No entanto, devido à presença de vigas de bordo muito pesadas no 21º pavimento, tivemos que tomar medidas adicionais. Tivemos que reforçar todo o suporte das lajes em balanço, do 18º ao 5º pavimento, para garantir a segurança da estrutura.

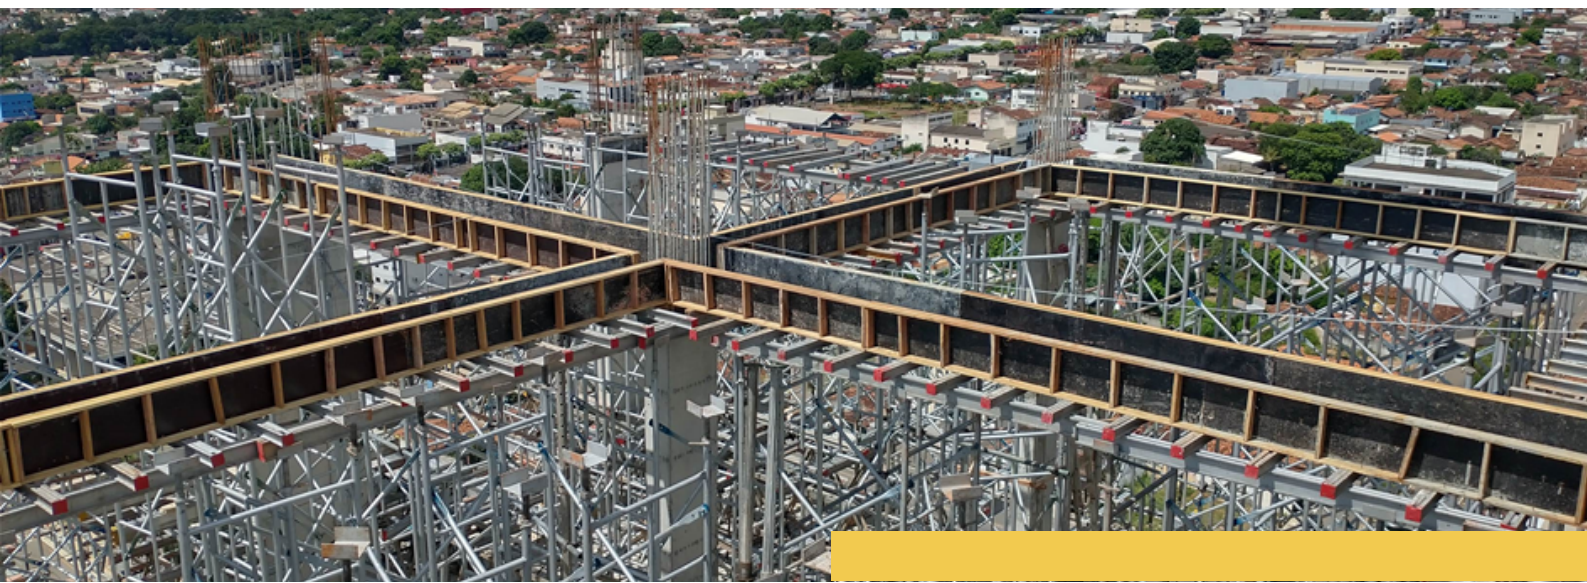
Após definir os projetos com o cliente, planejamos cuidadosamente o fornecimento de equipamentos essenciais para o local da obra. A SH desempenhou um papel crucial, organizando o transporte das treliças SH 100 diretamente da unidade de Belo Horizonte para o canteiro de obras.

O escopo de trabalho incluiu o escoramento da laje do heliponto e o reescoramento de pavimentos posteriores, com a execução de lajes em balanço a mais de 50 metros de altura. Usamos uma variedade de equipamentos, como treliças SH 100, torres de carga LTT, EXTRA e Modex, perfis W, perfis C e acessórios, coordenando-os cuidadosamente para garantir o sucesso do projeto.

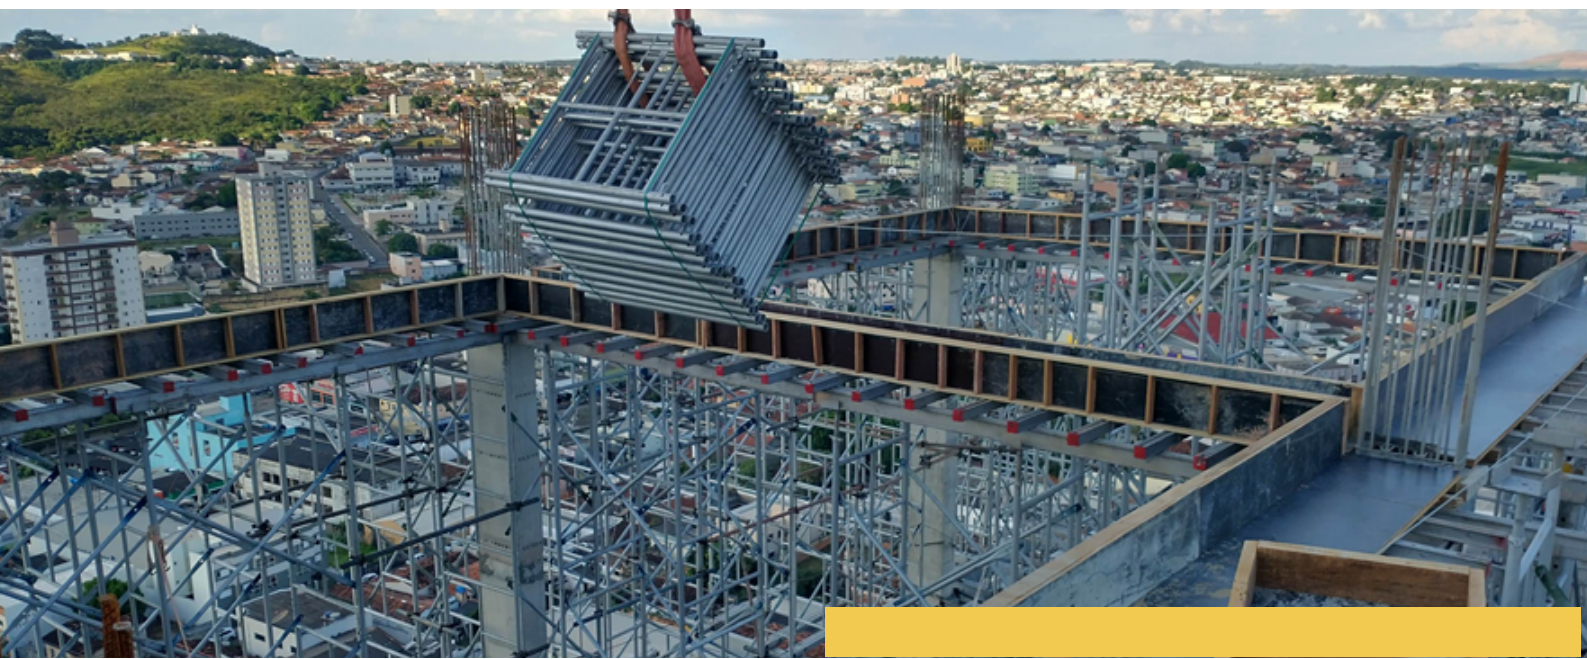
A equipe da SH esteve totalmente envolvida em um projeto desafiador que envolveu o último pavimento de um edifício de 21 andares, com extensos balanços usando treliças SH 100. A escolha desse equipamento se deu por ser mais leve que o perfil W, e por ser modular, facilitando o deslocamento e a montagem. Essa treliça atinge comprimentos maiores que perfis metálicos diminuindo assim a reação e punção na laje do cliente.
