Incentivo à Redução de Indenizações

Uso Consciente de Vigas de Madeira

Cartilha de Melhores Práticas em Obra

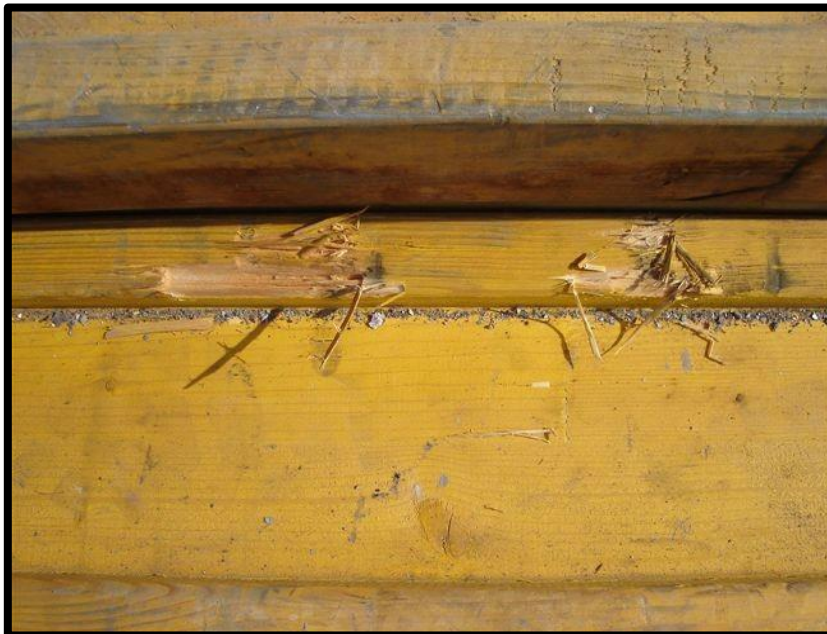
Lascas Superficiais

Classificação

Boa: Não será necessário nenhum procedimento mais qualificado e a viga não terá sua integridade afetada.

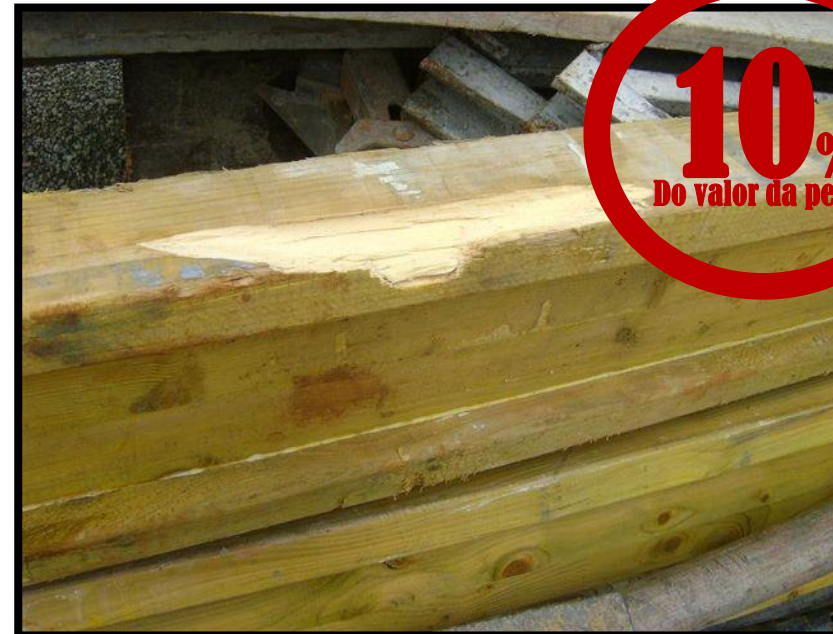
Lascas Significativas

Classificação

Recuperação: Apesar de não afetar a estrutura da viga, essas lascas diminuem sua vida útil.

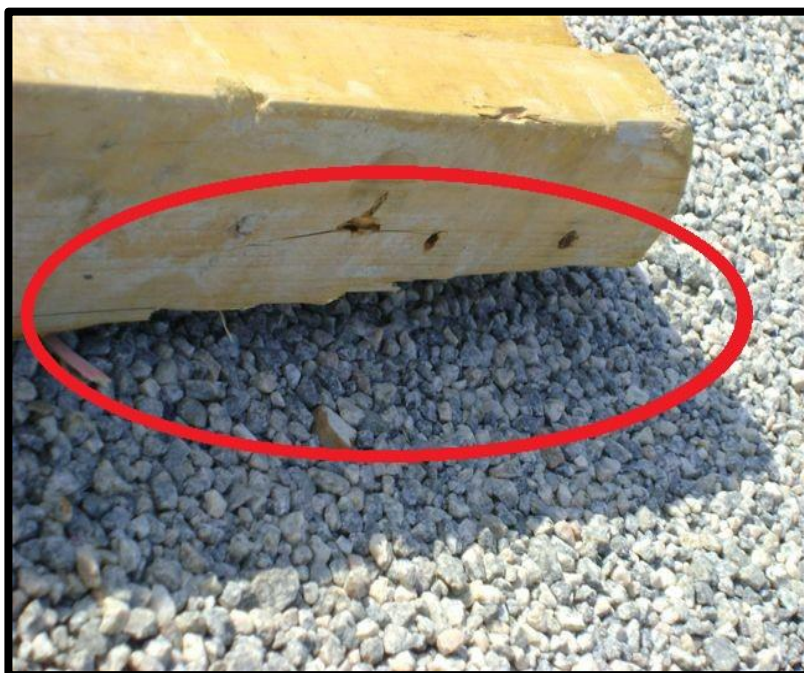
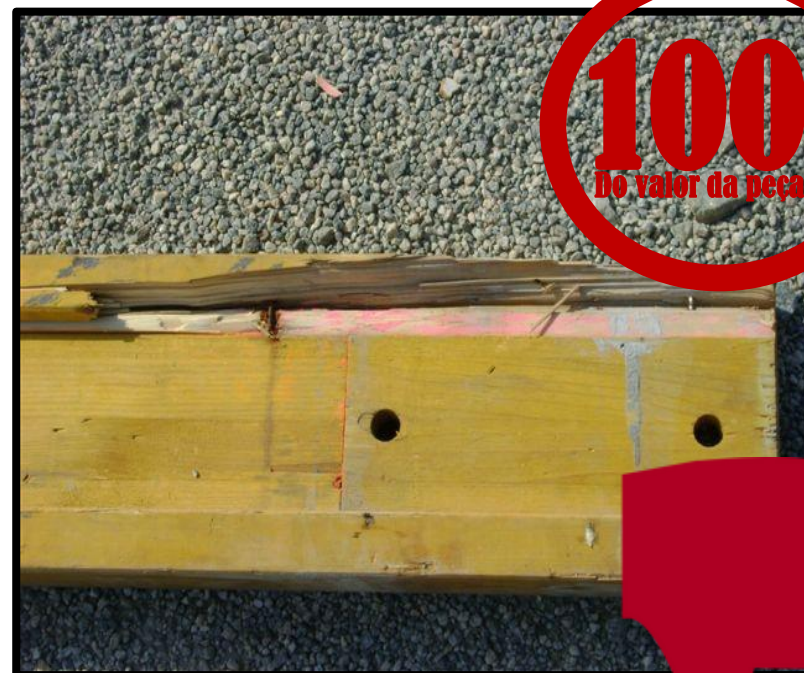
Classificação

Inutilizado: Não há como recuperar a peça e será descartada.

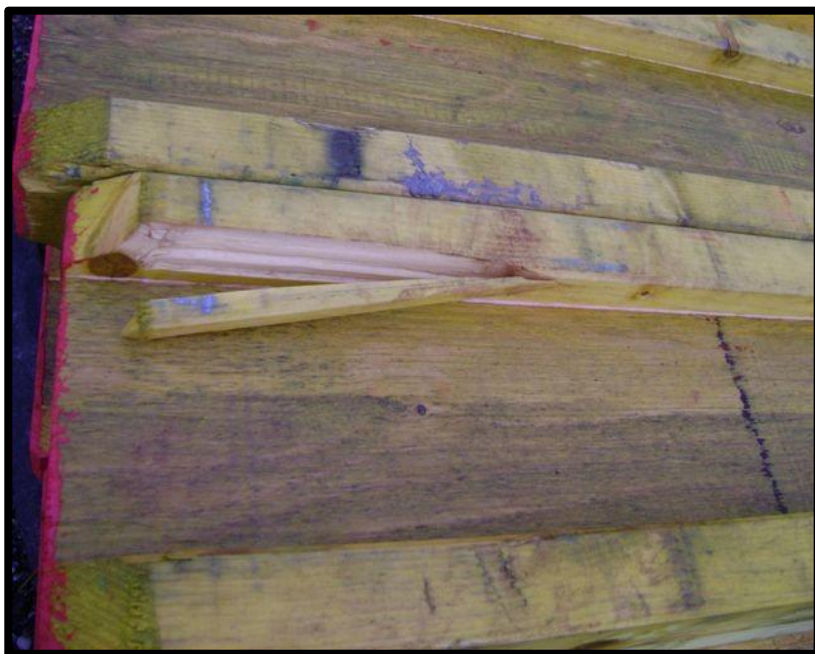
Classificação

Recuperação: Será necessária a realização de trabalho extra para a fixação desses pontos de descolamento.

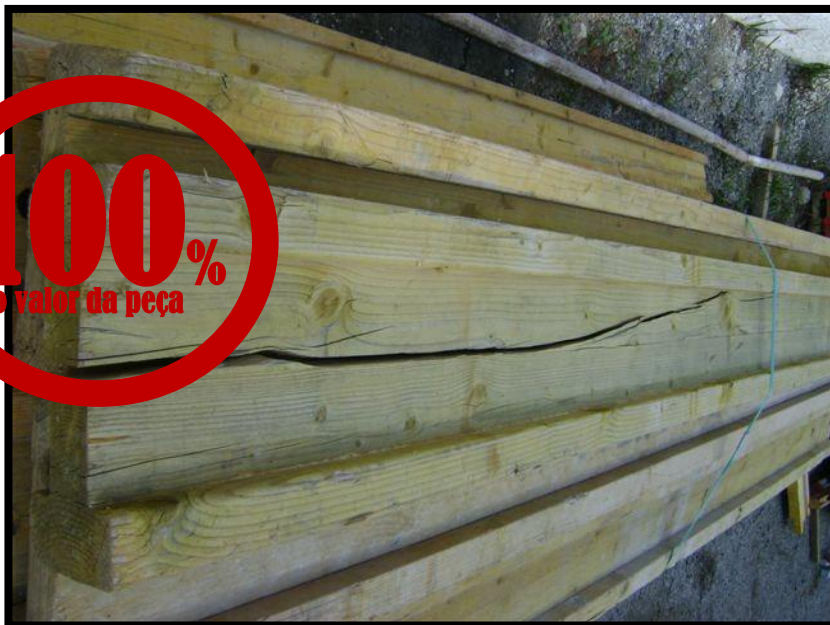
Ruptura na Alma

Classificação

Inutilizada: Não há a possibilidade de reparo na alma da viga, sem que haja comprometimento em sua estrutura.

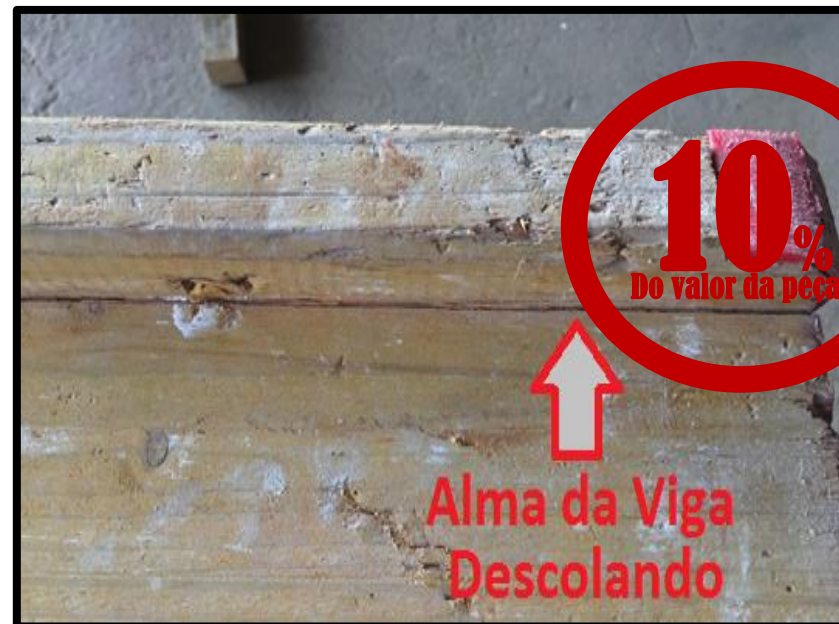
Descolamento da Alma

Classificação

Recuperação: Será necessário trabalho extra para a fixação desses pontos de descolamento.

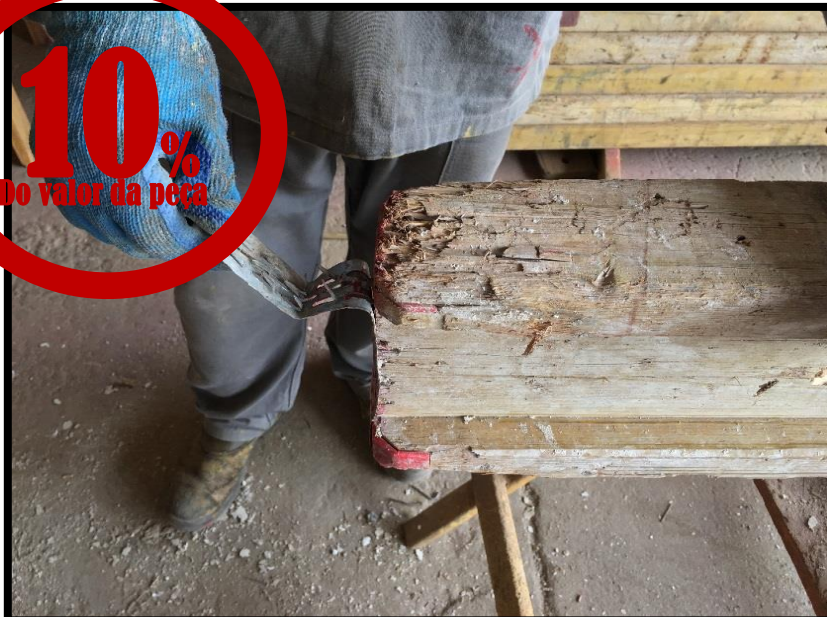
Grapas Danificadas

Classificação

Recuperação: Será necessária a reposição de nova grapa, e esse custo deverá ser repassado ao cliente.

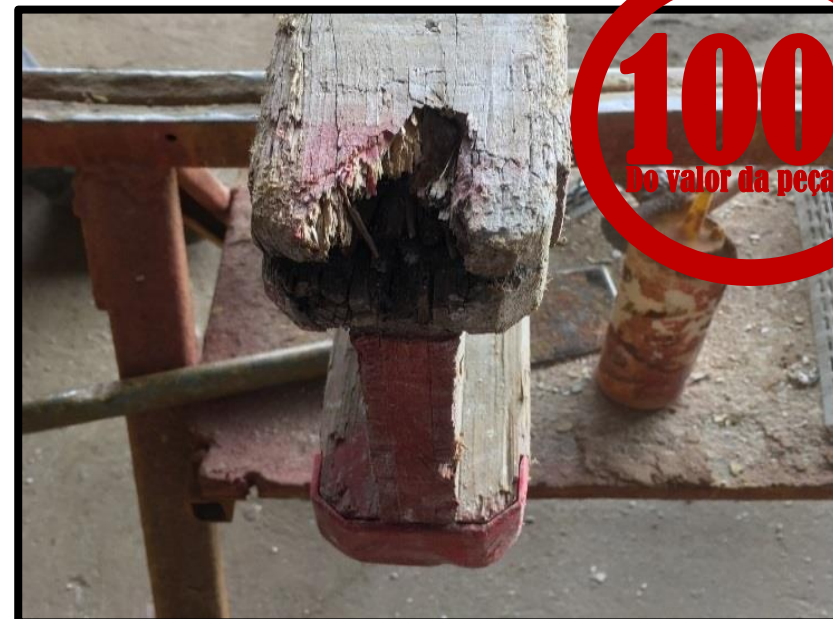
Cabeças Danificadas

Classificação

Inutilizada: Não há a possibilidade de reparo nas cabeças, com isso a viga deverá ser descartada.
